# סקר מפגעים באתרי טבע עירוניים

## עיריית באקה אל-גרבייה

## סקר מפגעים עירוני

עבור עיריית באקה אל-גרבייה

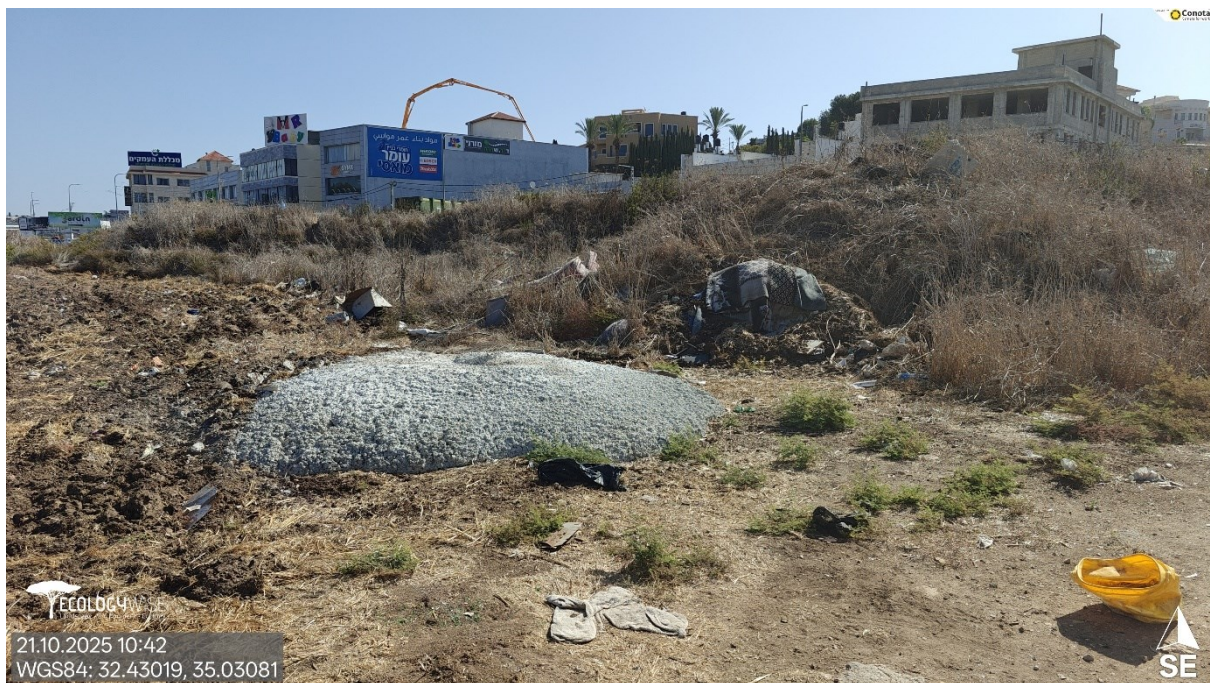
א. פסולת מעורבת: פלסטיקים, בטון שפורך, קרטונים, ברזלים ועוד. הפרה נמוכה.

תמונה 5 | פסולת מעורבת, פולגון 1 באקה אל גרבייה צפון 1

א. פינוי מוקדי הפסולת ברחבי האתר.

ב. הגברת אכיפה ושילוט נגד השלכה בלתי חוקית של פסולת.

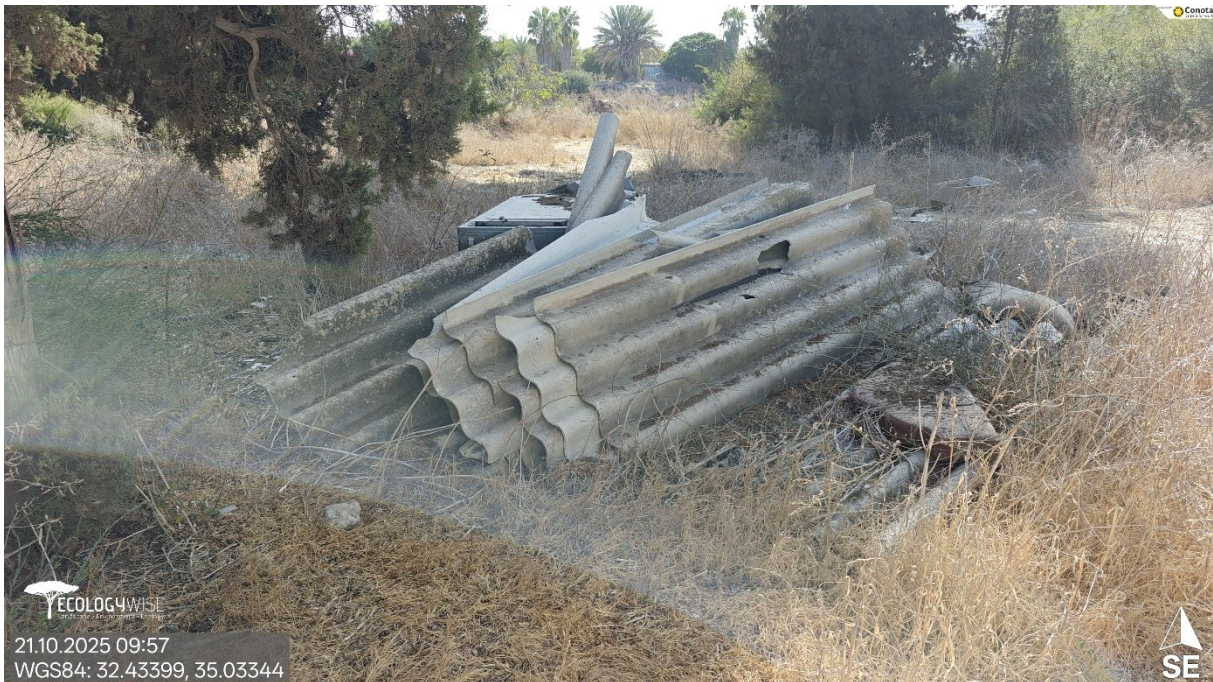
- א. פסולת מעורבת: פסולת הכוללת פסולת ביתית, קרשים, גרוטאות ואסבסט. **הפרה נמוכה.**
- ב. מינים פולשים: קיקיון מצוי וצבר מצוי. **הפרה נמוכה.**

תמונה 6 | אסבסט, פוליון 2, באקה אל גרבייה צפון 2

- א. פינוי ערמות פסולת בניין מהאתר.
- ב. הגברת אכיפה ושילוט נגד השלכה בלתי חוקית של פסולת.
- ג. פינוי מפגעי אסבסט בהתאם להנחיות המשרד להגנת הסביבה.
- ד. הסרת המינים הפולשים באתר.
- ה. לאחר הסרת המינים הפולשים, יש לבצע ניטור וטיפול אחת לשנה.

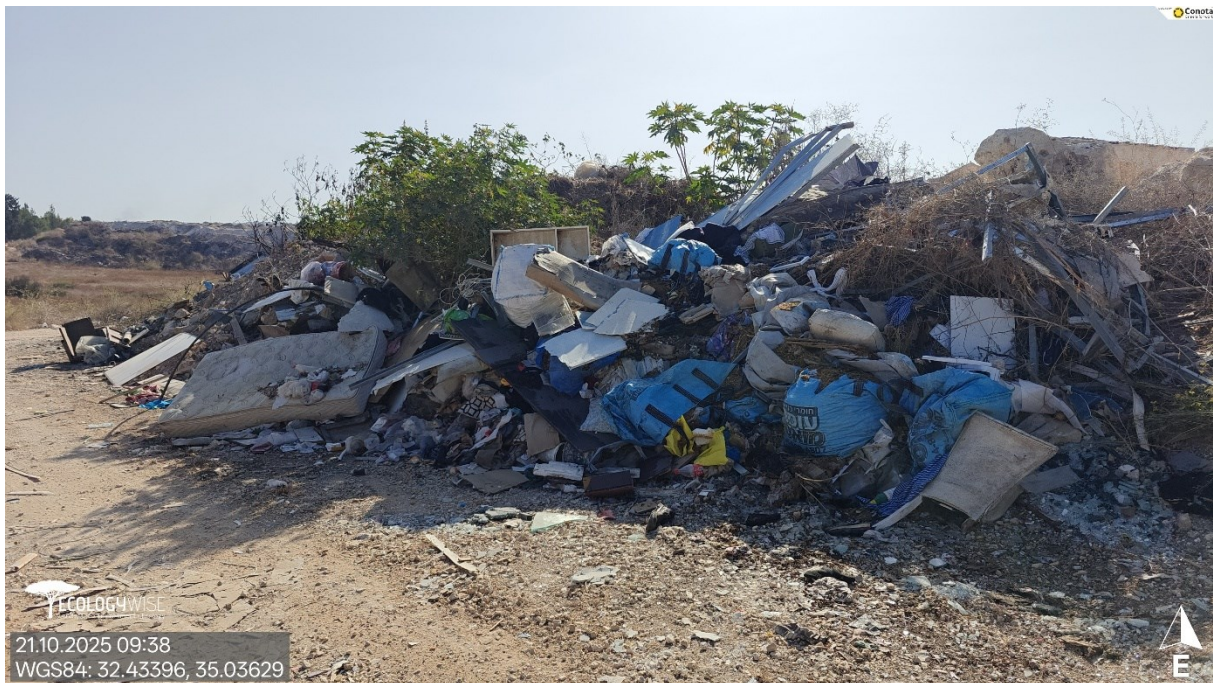
- א. פסולת מעורבת: באתר נצפו מספר רב של ערמות פסולת לצד הדרכים. **הפרה נמוכה.**
- ב. מינים פולשים: נצפו מספר רב של מוקדי קיקיון מצוי וצחר כחלחל. **הפרה נמוכה.**

תמונה 7 | פסולת מעורבת ומוקד פלישה של קיקיון מצוי, פוליון 3 באקה אל-גרבייה צפון 2

- א. פינוי ערמות פסולת מהאתר.
- ב. הגברת אכיפה ושילוט נגד השלכה בלתי חוקית של פסולת.
- ג. הסרת המינים הפולשים בתוך הפוליון.
- ד. לאחר הסרת המינים הפולשים, יש לבצע ניטור וטיפול אחת לשנה.

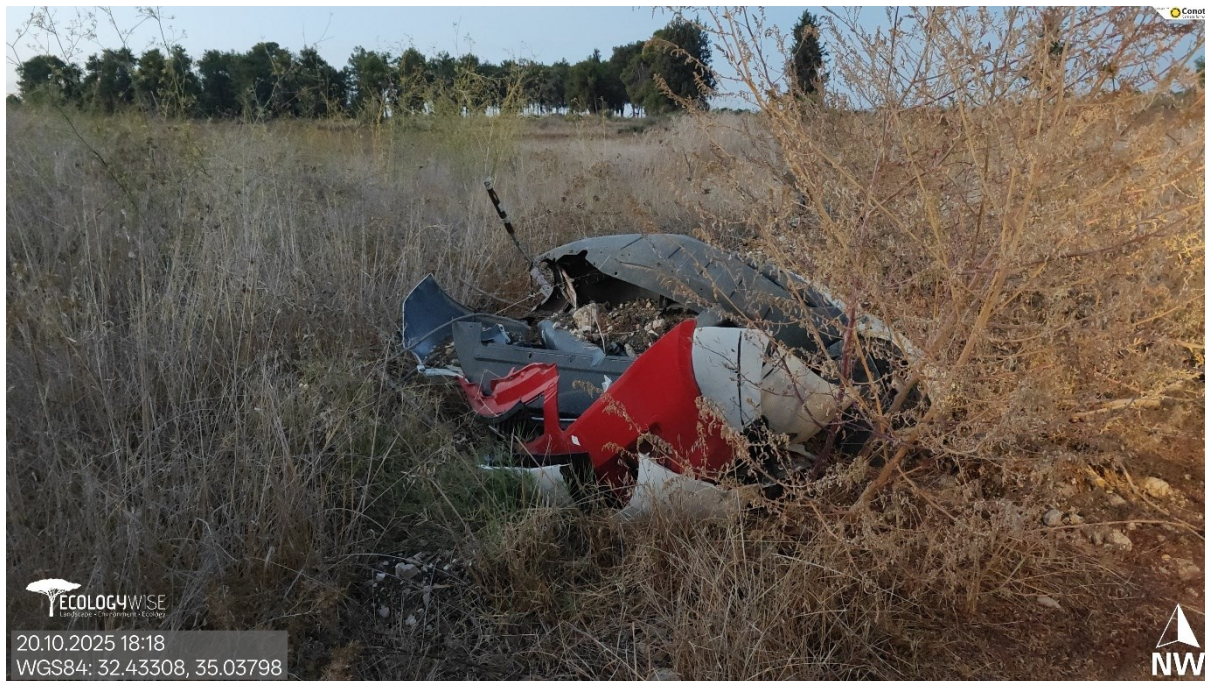
א. פסולת: בשולי הדרכים באתר נצפו מספר מוקדי פסולת ביתית, פסולת בניין וגרוטאות. **הפרה נמוכה.**

תמונה 8 | גרוטאת רכב, פוליגון 4 צפון ואדי אלח'רובה

א. פינוי ערמות פסולת מהאתר.

ב. הגברת אכיפה ושילוט נגד השלכה בלתי חוקית של פסולת.

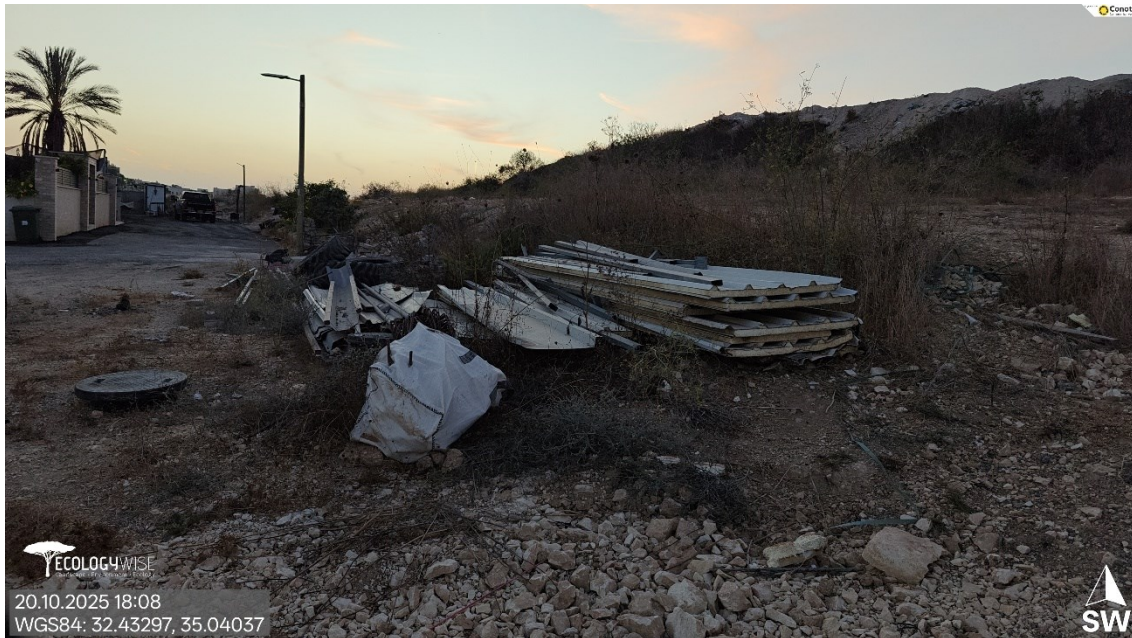
- א. מערום עפר: הר עפר גדול במרכז האתר עליו התבססו מינים פולשים. **הפרה גבוהה.**
  - ב. פסולת: מוקדי פסולת בניין בעיקר בשולי האתר בקרבת הבתים. **הפרה נמוכה.**
  - ג. מינים פולשים: קיקיון מצוי בעיקר על גבי הר העפר וכן לאורך הדך החוצה את האתר. **הפרה נמוכה.**
- המלצות לטיפול:

תמונה 9 | פסולת בניין הכוללת איזכורת, צמיגים ושקים, פוליגון 5 צפון ואדי אלחרובה 2

- א. פינוי מוסדר של הר העפר לאתר מורשה.
- ב. פינוי ערמות פסולת מהאתר.
- ג. הגברת אכיפה ושילוט נגד השלכה בלתי חוקית של פסולת.
- ד. הסרת המינים הפולשים באתר.
- ה. לאחר הסרת המינים הפולשים, יש לבצע ניטור וטיפול אחת לשנה.

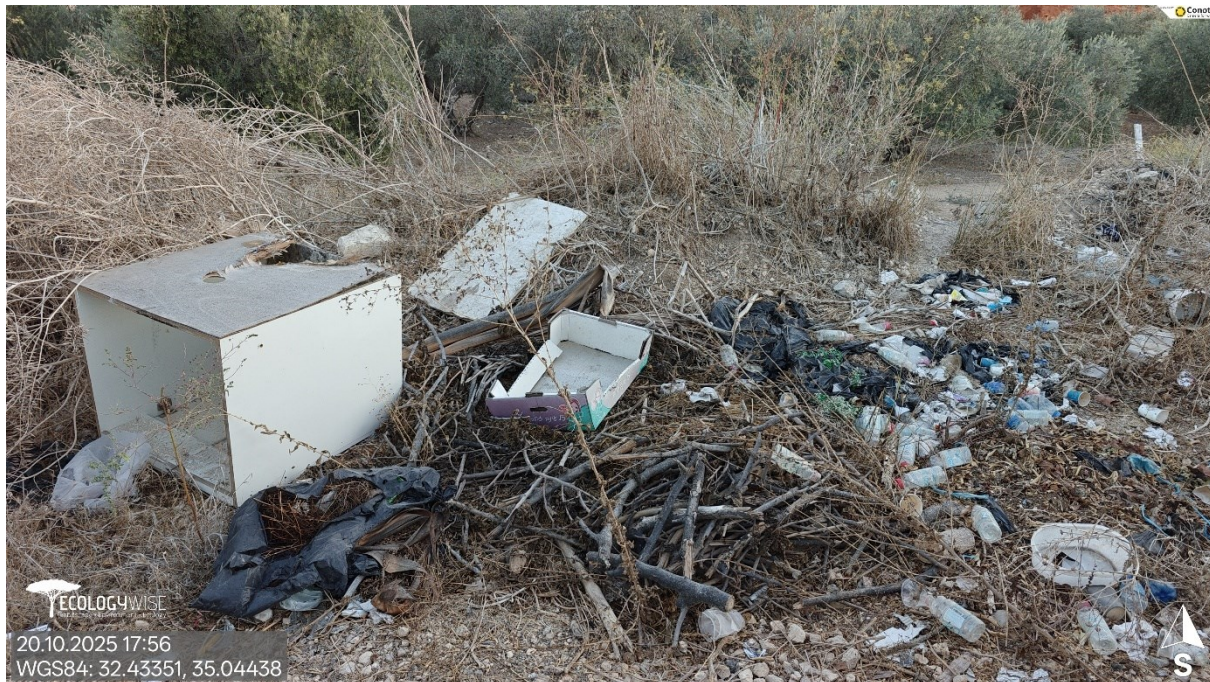
א. פסולת: מוקדי פסולת ביתית ופסולת בניין בשולי הדרכים. **הפרה נמוכה.**

תמונה 10 | פסולת בניין, פוליון 6 ואדי ד'האר 1

א. פינוי ערמות פסולת מהאתר.

ב. הגברת אכיפה ושילוט נגד השלכה בלתי חוקית של פסולת.

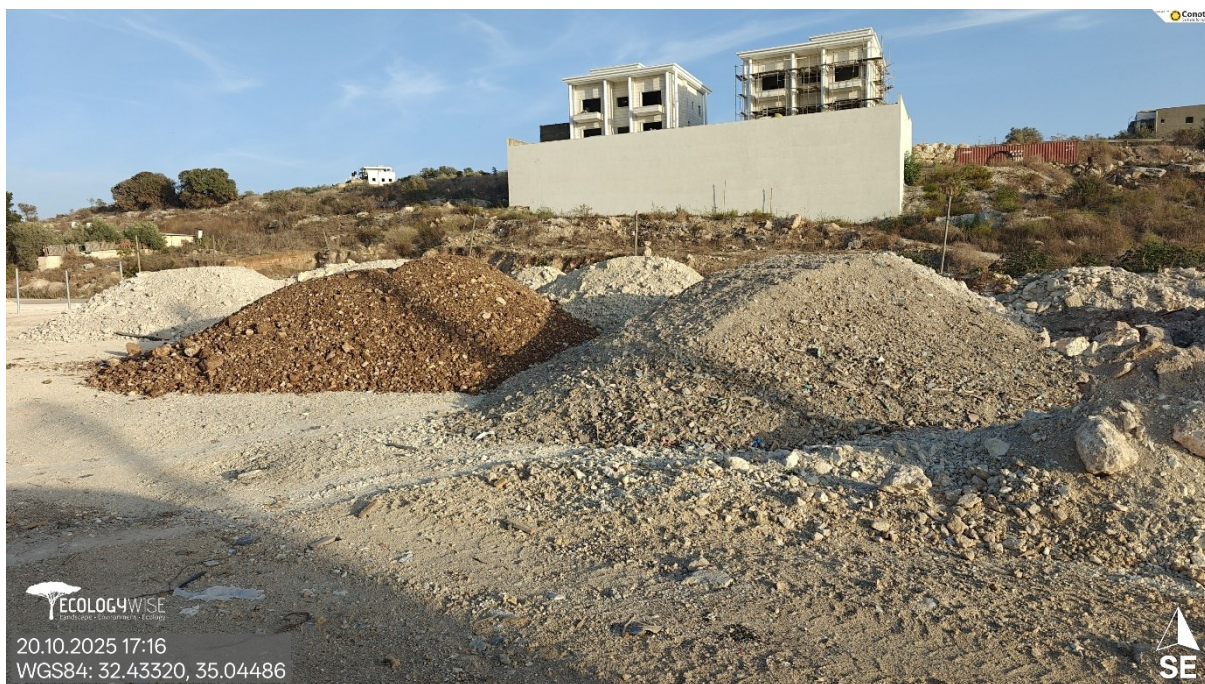
1. פסולת: פסולת בניין בשולי הדרכים. **הפרה נמוכה.**
2. הפרות קרקע: מערומי עפר שונים. **הפרה נמוכה.**
3. מינים פולשים: קיקיון מצוי בסמוך לאזורים מופרים. **הפרה נמוכה.**

תמונה 11 | מערומי עפר, פוליגון 7 ואדי ד'האר 2

- א. פינוי ערמות פסולת מהאתר.
- ב. הגברת אכיפה ושילוט נגד השלכה בלתי חוקית של פסולת.
- ג. פינוי מערומי עפר לאתר מורשה.
- ד. הסרת המינים הפולשים.
- ה. לאחר הסרת המינים הפולשים, יש לבצע ניטור וטיפול אחת לשנה.

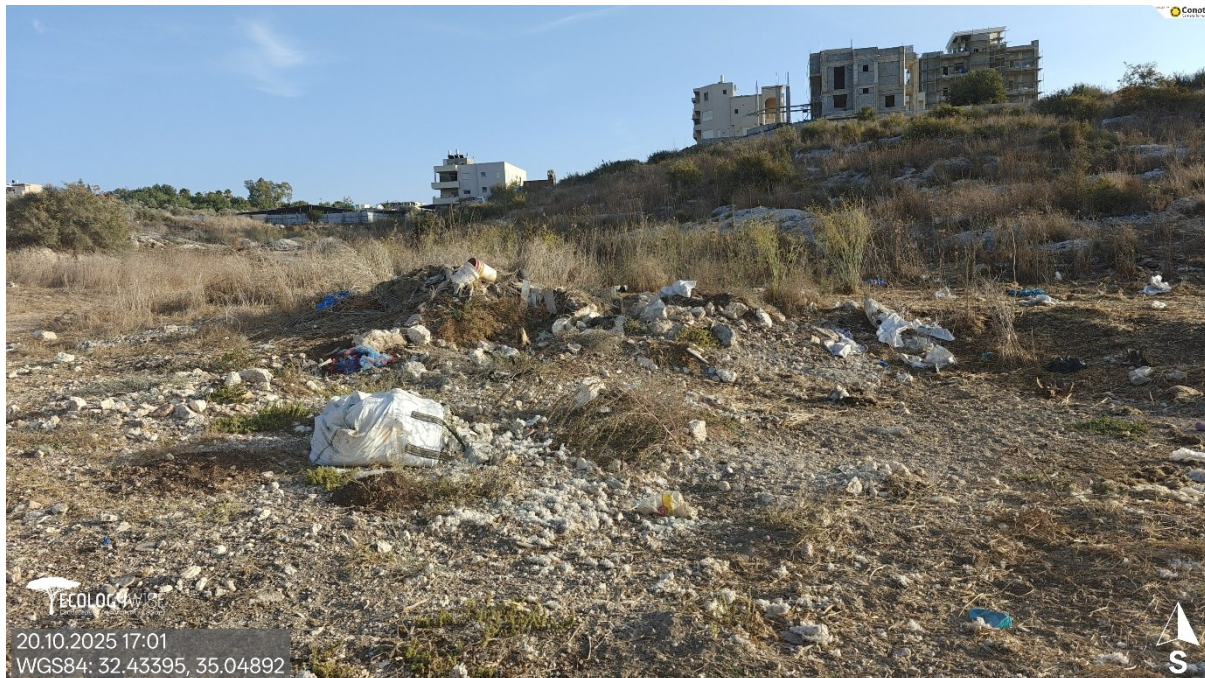
א. פסולת: מספר רב של מוקדי פסולת בניין ופסולת ביתית. נצפו גם עדויות לשריפת פסולת. **הפרה**

**נמוכה.**

תמונה 12 | פסולת מעורבת; פוליון 8 אבו כביר

א. הסברה ואכיפה משמעותית נגד שריפת פסולת.

ב. פינוי ערמות פסולת מהאתר.

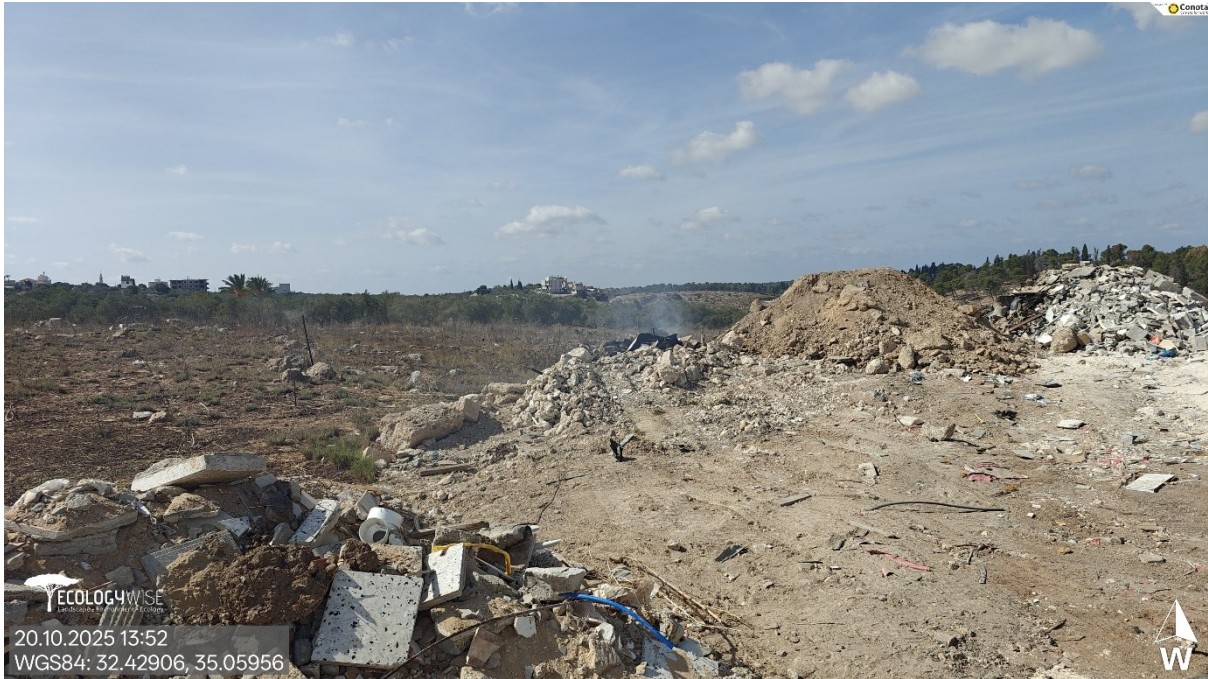
תמונה 13 | שריפת פסולת, פולגון 9 אלח'לה-אבו כביר

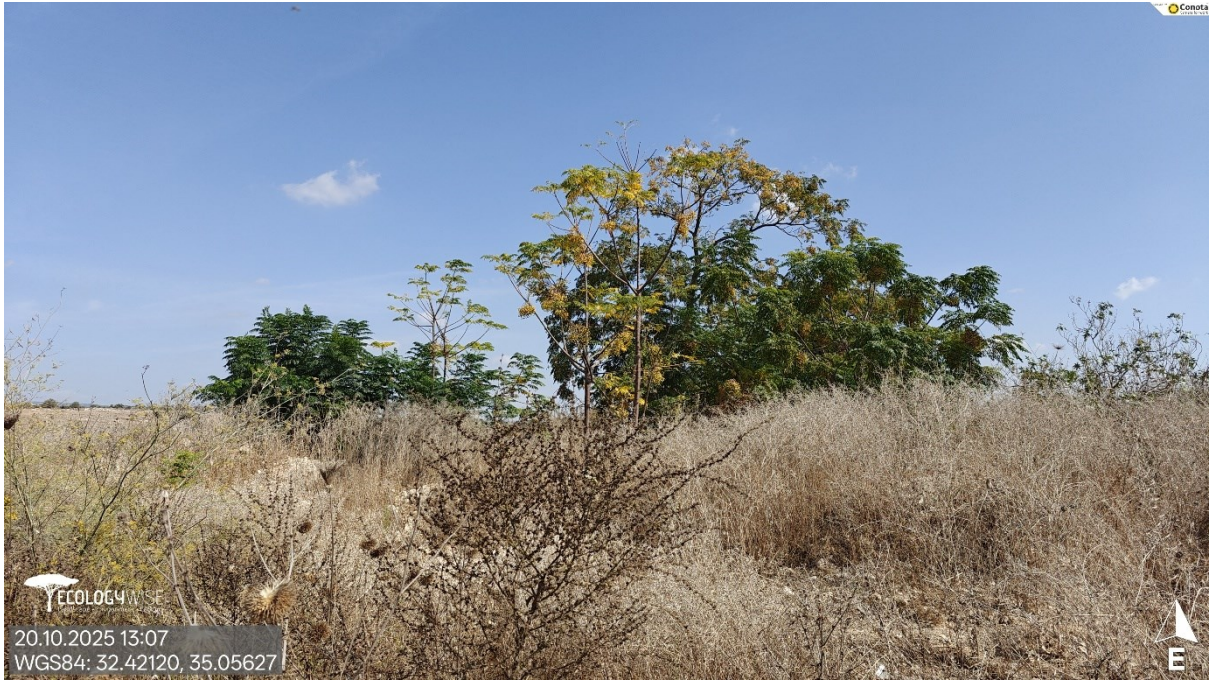
תמונה 14 | אדרכת מצויה, פוליגון 10 אלג'באל

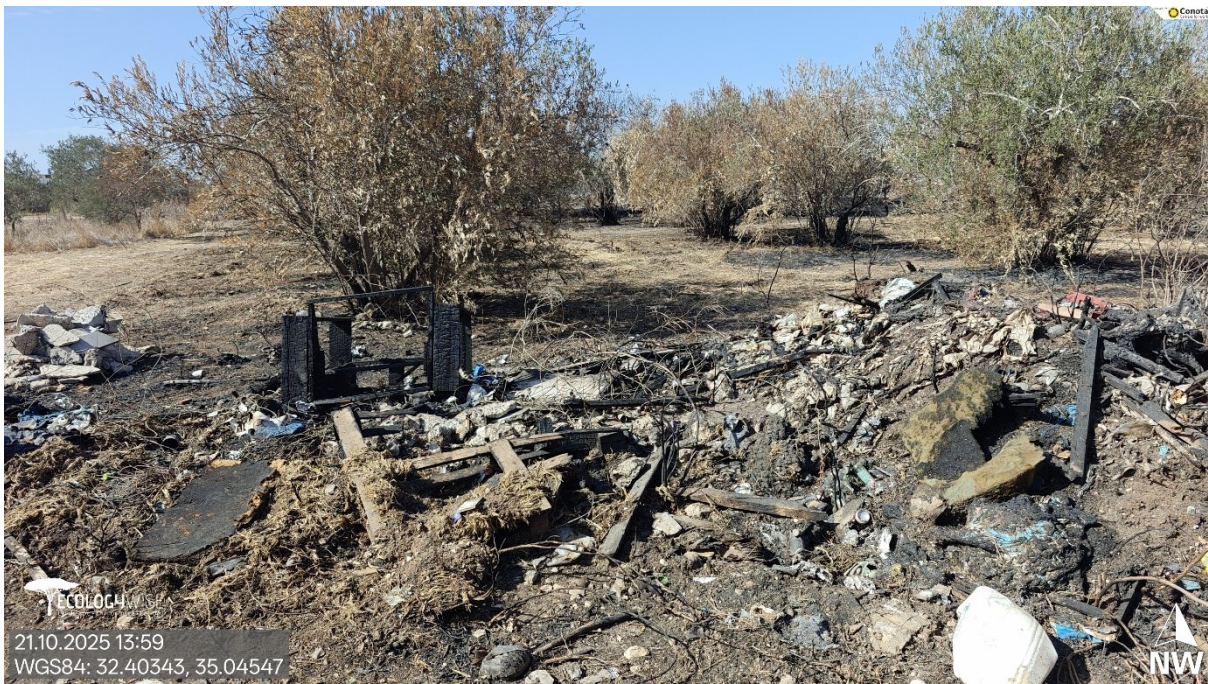
תמונה 15 | מוקד שריפת פסולת, פוליגון 11 למרביעה

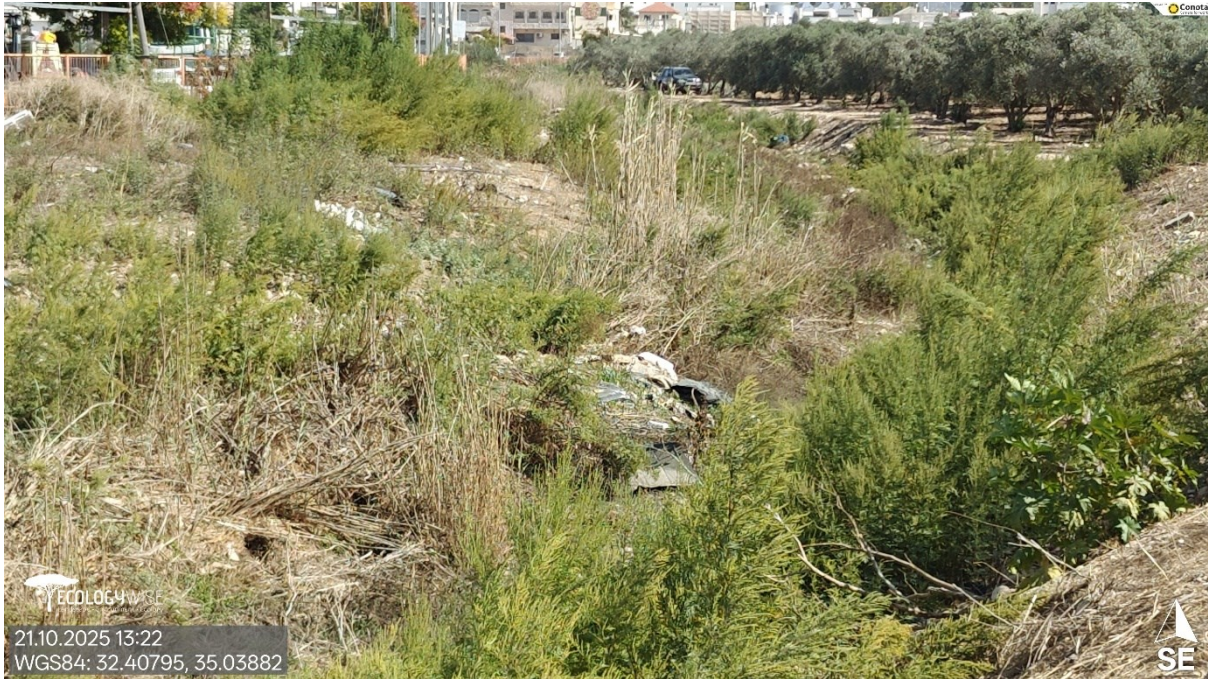
תמונה 16 | אמברוסיה מבונסת, קיקיון מצוי ופסולת, פוליגון 12 ואדי נאר (נחל חדרה)

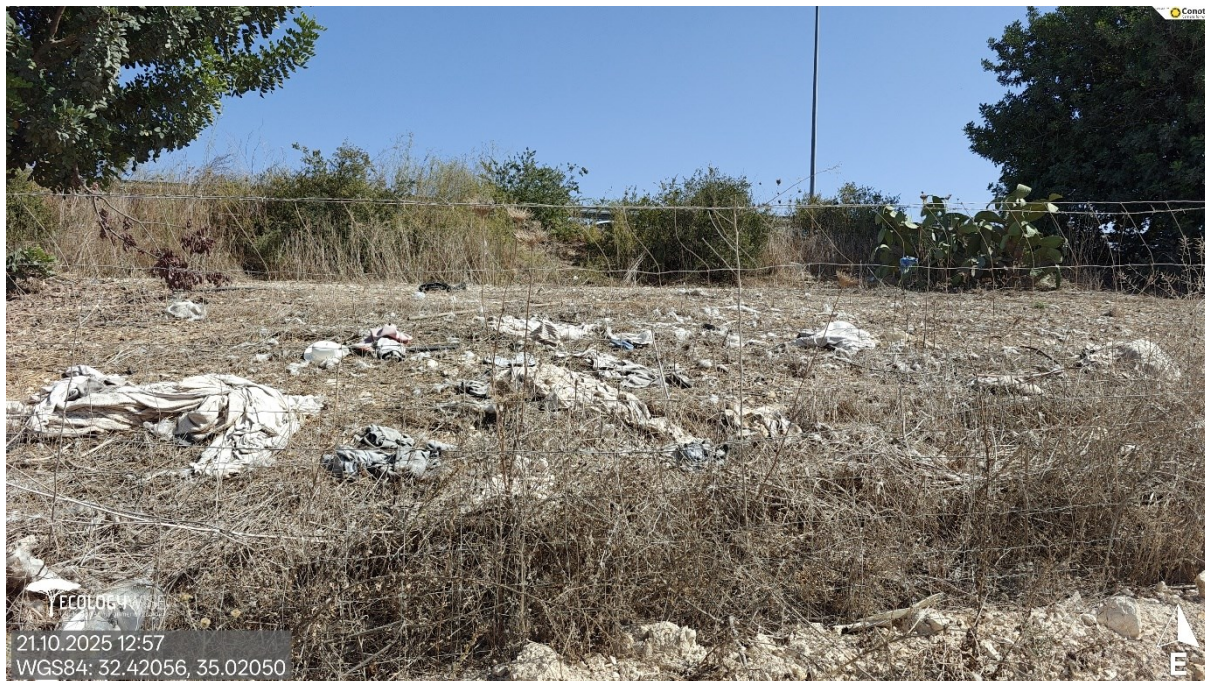
תמונה 17 | צבר מצוי ובדים זדוקים, פוליון 13 שולי בביש 6

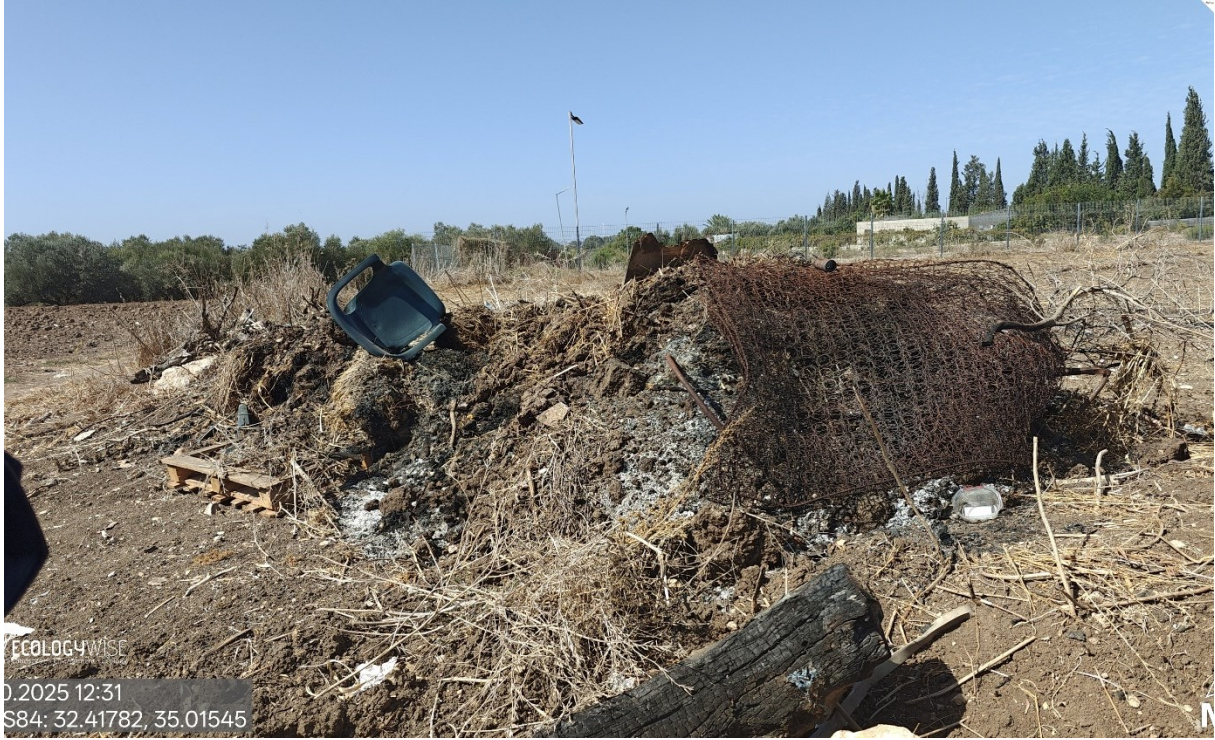
תמונה 18 | פסולת חקלאית, פוליגון 14 עין מסעוד

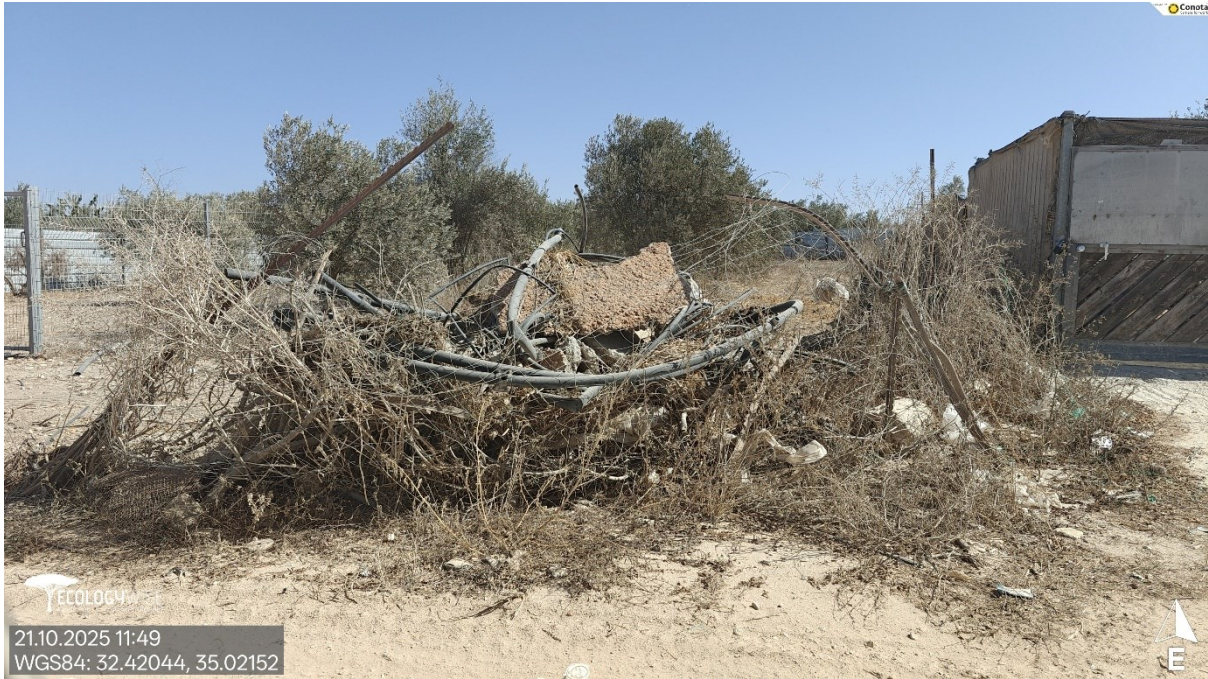
תמונה 19 | פסולת בניין בגון: צימחות, בזנטים ורשתות, פוליגון 15 דרדס-טיון

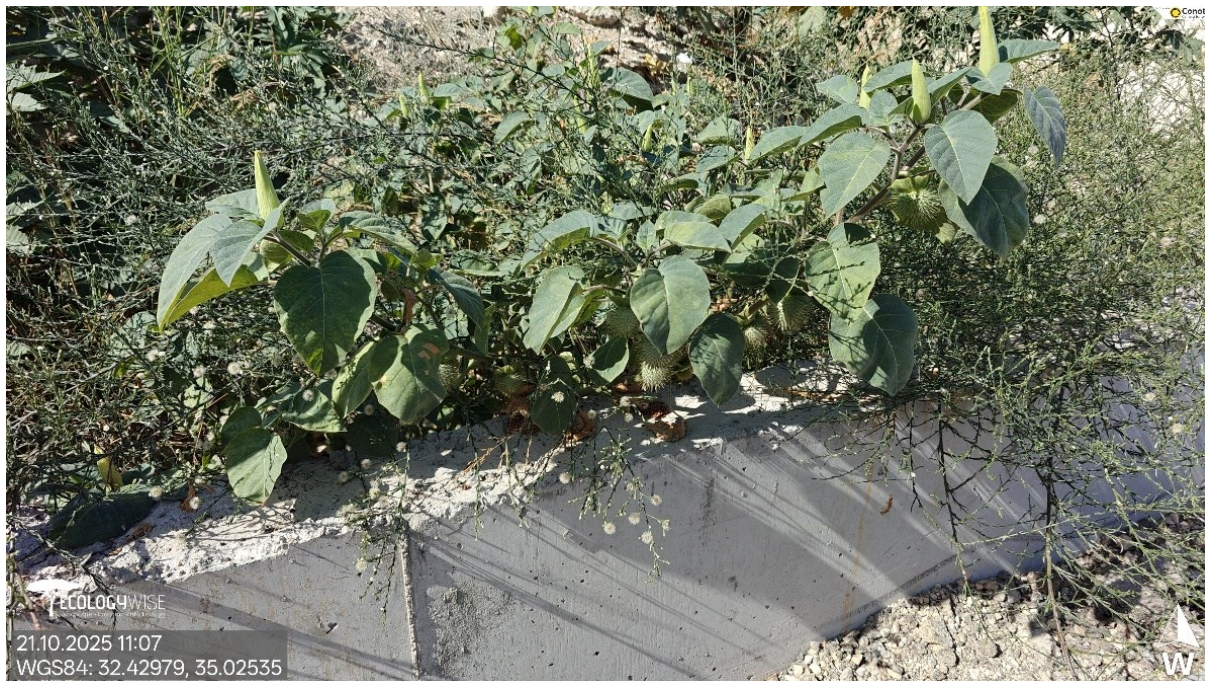
תמונה 20 | דטורה נטוית פרי, פוליגון 16 אלקאזא

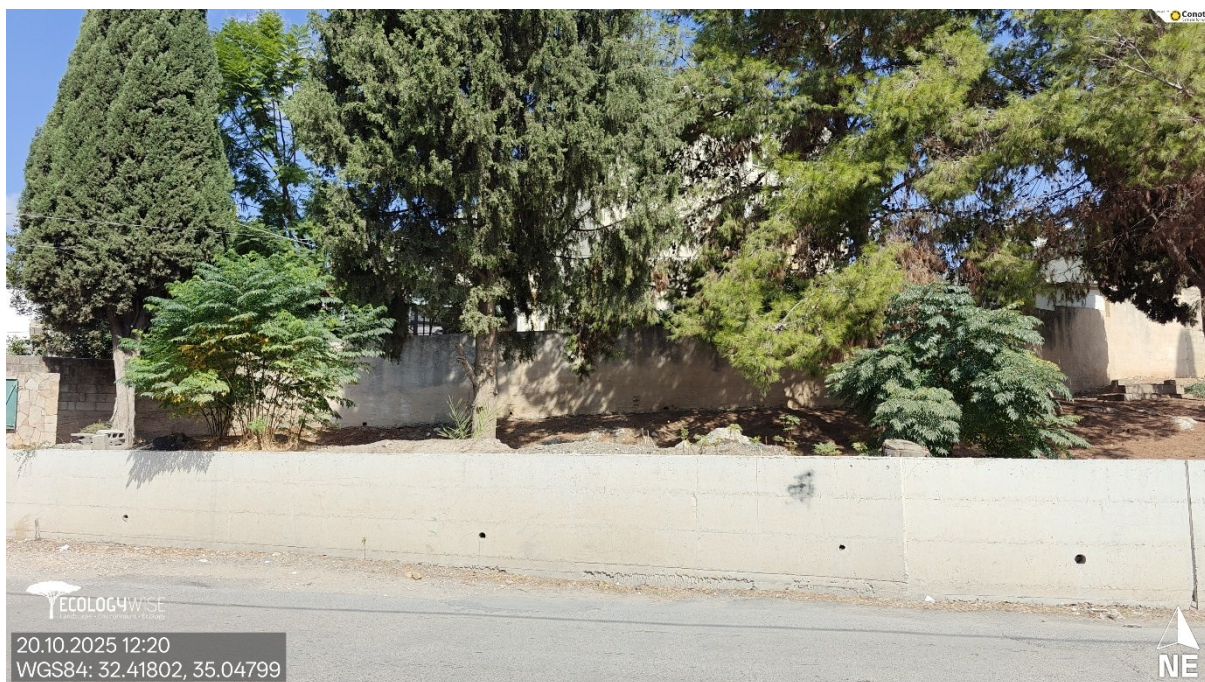
תמונה 21 | שני עצים צעירים של אדרכת צעירה, פוליגון 17 בית הקברות הצפוני

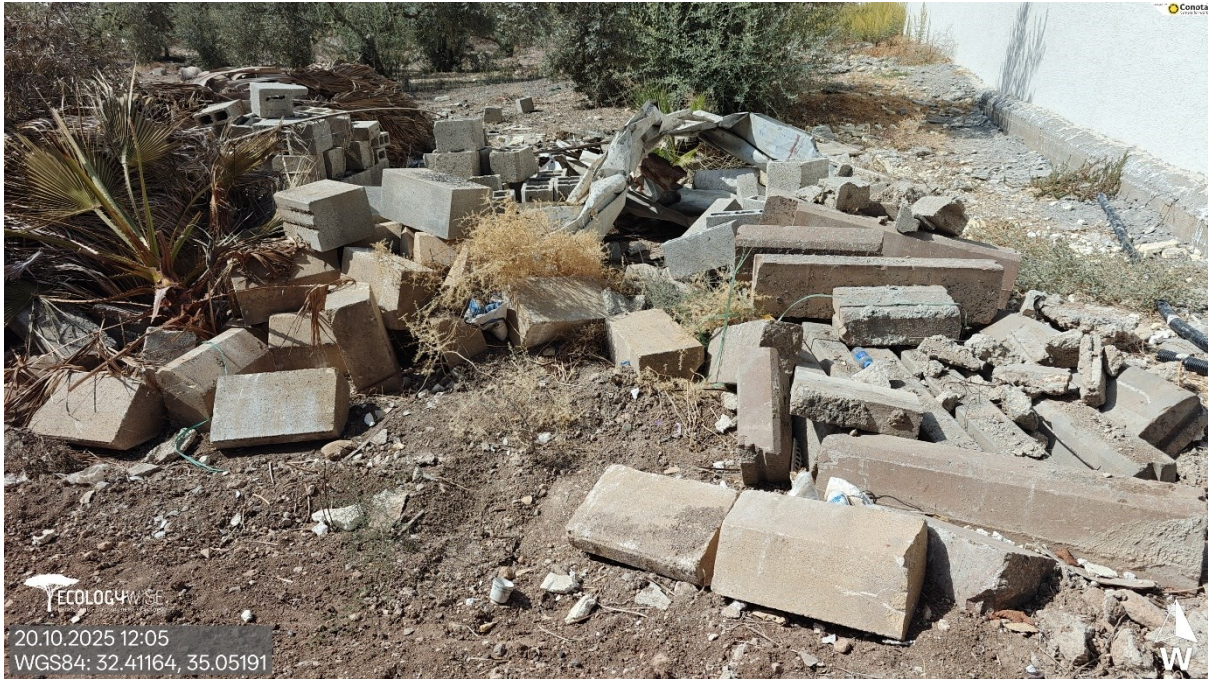
תמונה 22 | בלוקים של בטון ואיסכורית, פוליגון 18 בית קברות אל סראט.

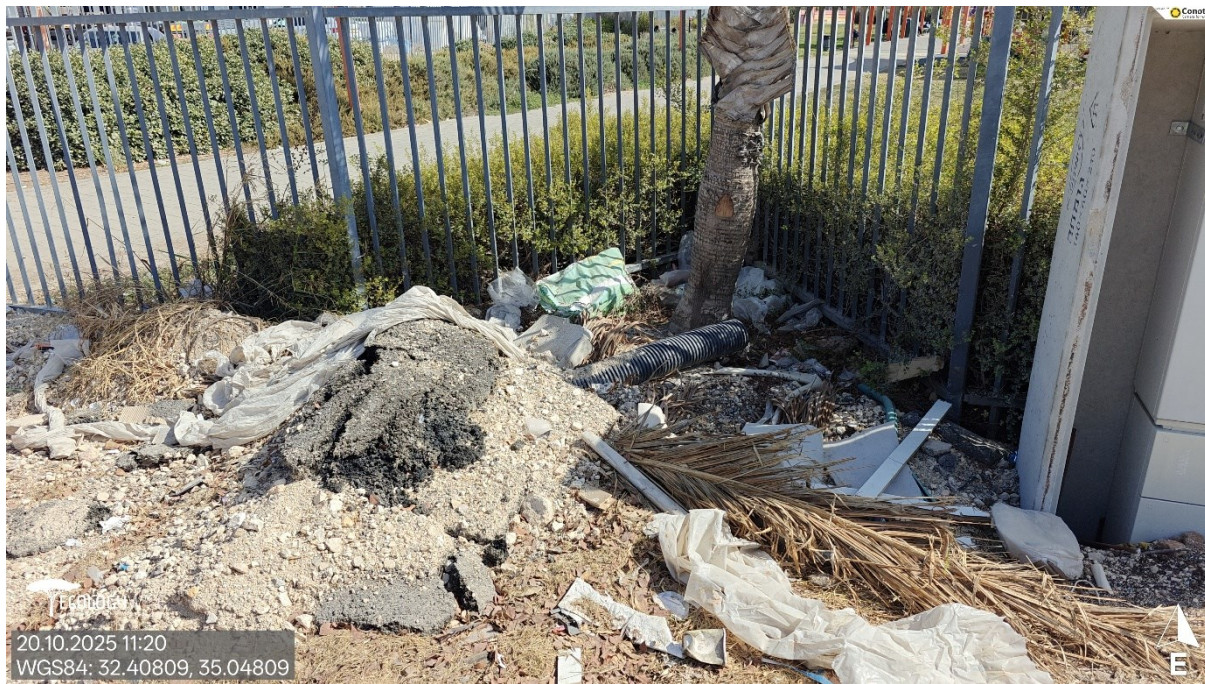
תמונה 23 | פסולת בניין, פוליוגון 19 פארק חמאדי

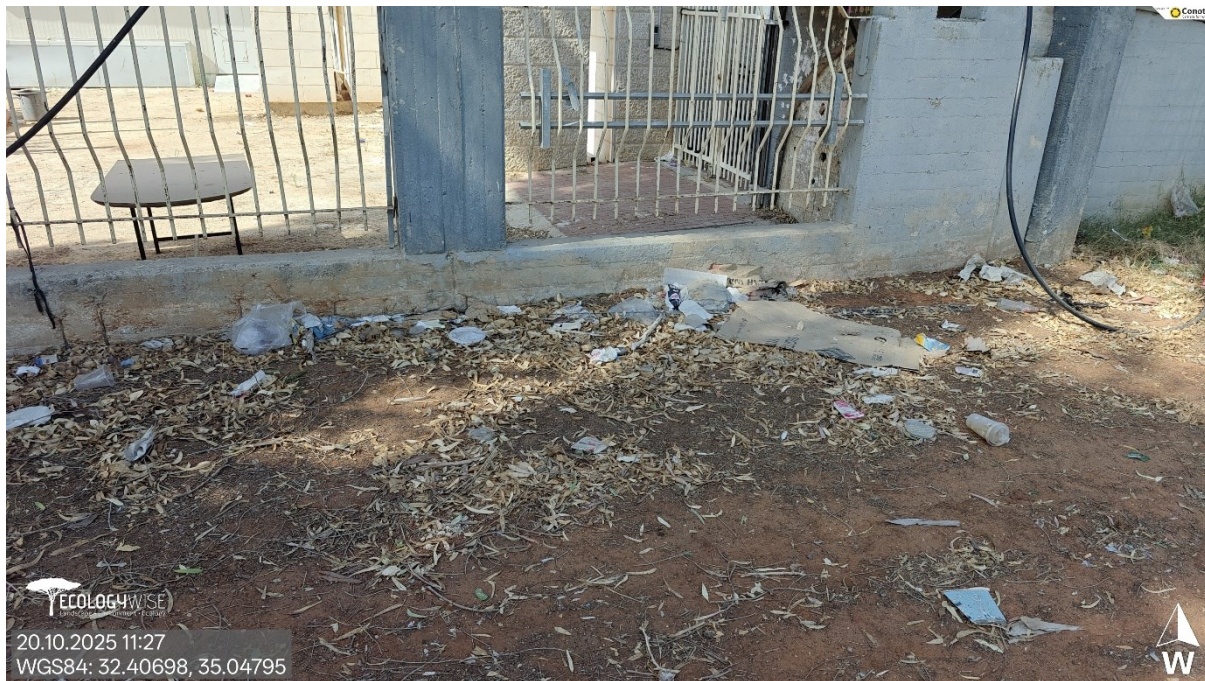
תמונה 24 | פסולת ביתית, פוליון 20 דבאת אלסלמוני

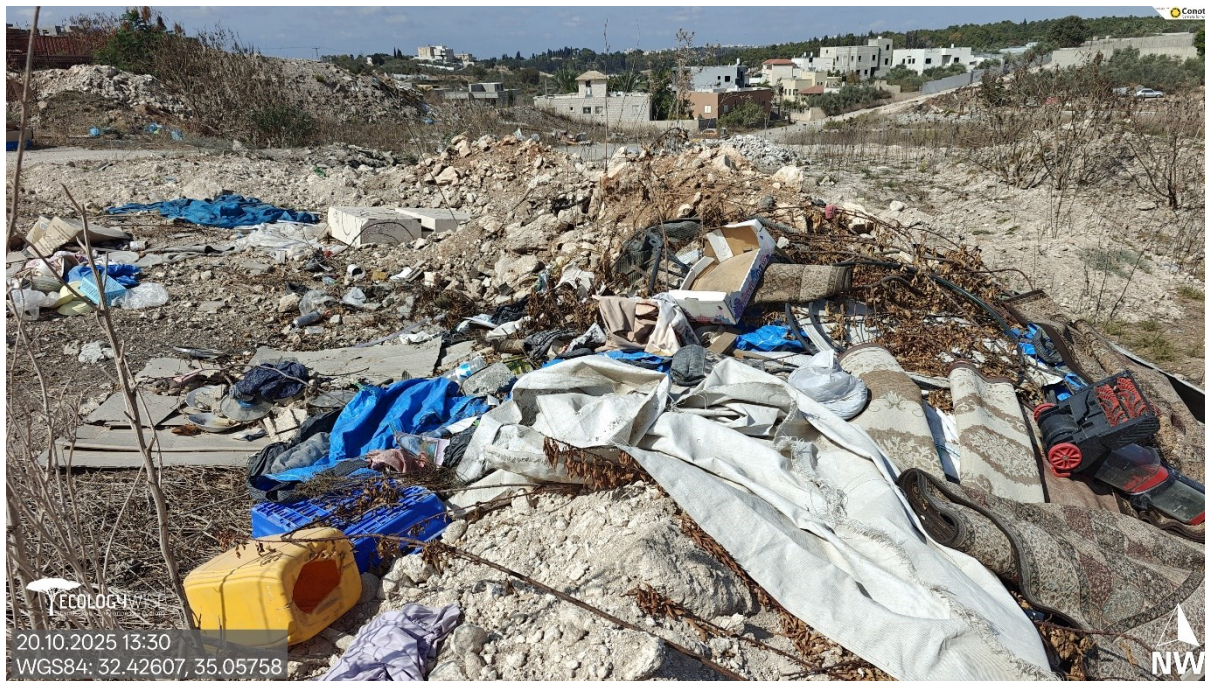
תמונה 25 | מזבלה, פוליגון 21 מזרח אלשוקפאן
