# סקר מפגעים באתרי טבע עירוניים

## עיריית באקה אל-גרבייה

## סקר מפגעים עירוני

עבור עיריית באקה אל-גרבייה

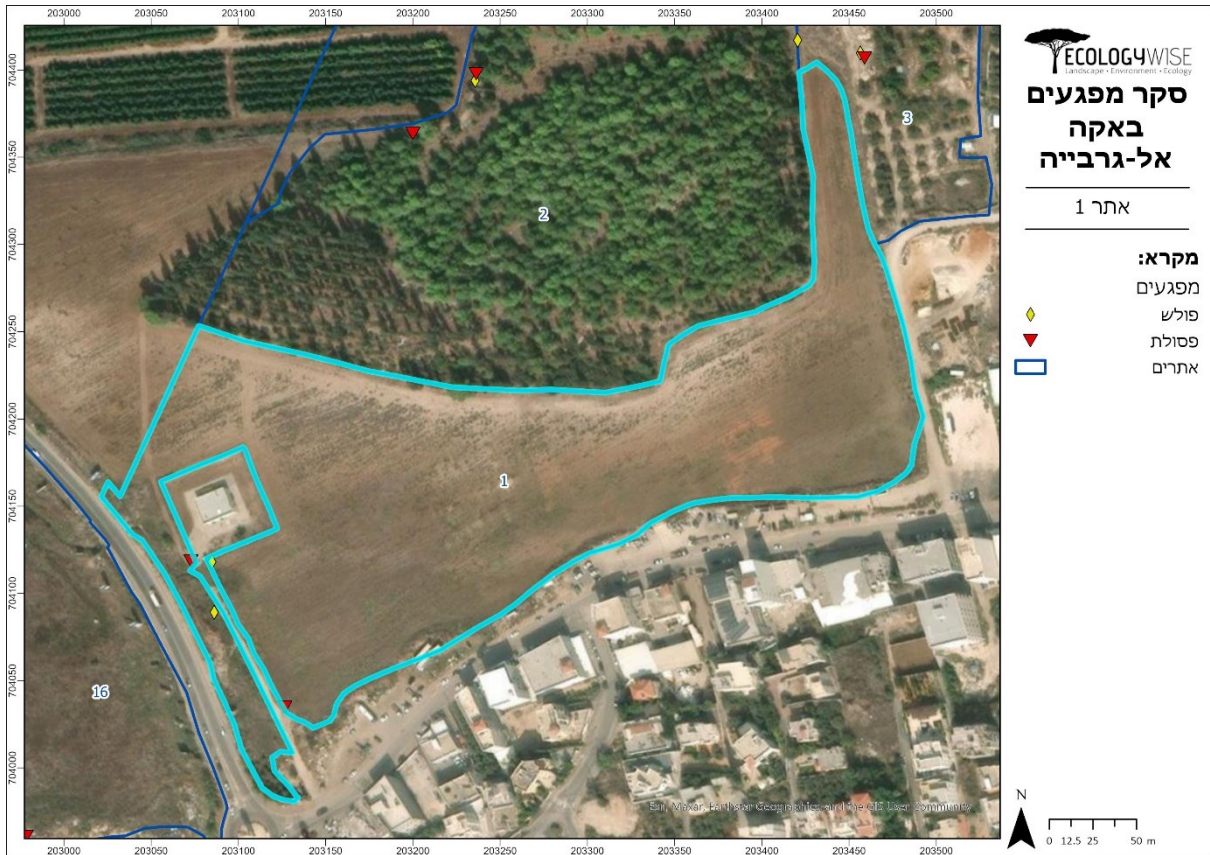
מפה 2 | מיפוי המפגעים – פולגון 1 באקה אל גרבייה צפון 1

א. פסולת מעורבת: פלסטיקים, בטון שפורך, קרטונים, ברזלים ועוד. הפרה נמוכה.

ב. מינים פולשים: קיקיון מצוי ולכיד נחלים. הפרה נמוכה.

תמונה	הערות	תיאור	סוג המפגע
336		לכיד נחלים	פולש
330-334		קיקיון מצוי	פולש
335, 337-338	פלסטיק, קרטון, ברזל	פסולת מעורבת	פסולת
339	שטיח, בניין, קרטון, פלסטיק	פסולת מעורבת	פסולת

א. פינוי מוקדי הפסולת ברחבי האתר.

ב. הגברת אכיפה ושילוט נגד השלכה בלתי חוקית של פסולת.

ג. הסרת המינים הפולשים באתר.

ד. לאחר הסרת המינים הפולשים, יש לבצע ניטור וטיפול אחת לשנה.

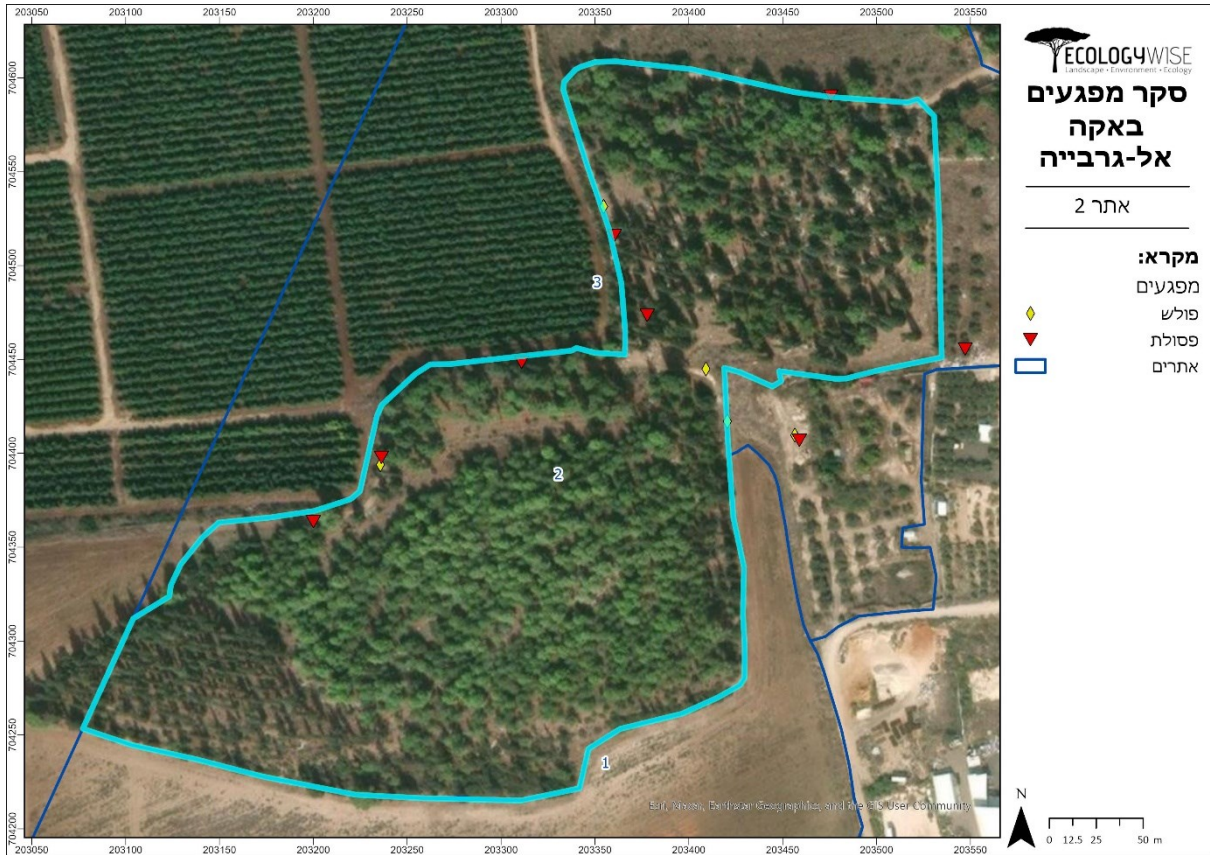
מפה 3 | מיפוי המפגעים – פוליון 2 באקה אל גרבייה צפון 2

- א. פסולת מעורבת: פסולת הכוללת פסולת ביתית, קרשים, גרוטאות ואסבסט. **הפרה נמוכה.**
- ב. מינים פולשים: קיקיון מצוי וצבר מצוי. **הפרה נמוכה.**

תמונה	הערות	תיאור	סוג המפגע
310-311		צבר מצוי	פולש
326		צבר מצוי	פולש
319		קיקיון מצוי	פולש
326		גרוטאות	פסולת
327-329	מזרון, פח ירוק	פסולת ביתית	פסולת
324-325		פסולת ביתית	פסולת
312-316		פסולת מעורבת	פסולת
317-318	אסבסט	פסולת מעורבת	פסולת

- א. פינוי ערמות פסולת בניין מהאתר.
- ב. הגברת אכיפה ושילוט נגד השלכה בלתי חוקית של פסולת.
- ג. פינוי מפגעי אסבסט בהתאם להנחיות המשרד להגנת הסביבה.
- ד. הסרת המינים הפולשים באתר.
- ה. לאחר הסרת המינים הפולשים, יש לבצע ניטור וטיפול אחת לשנה.

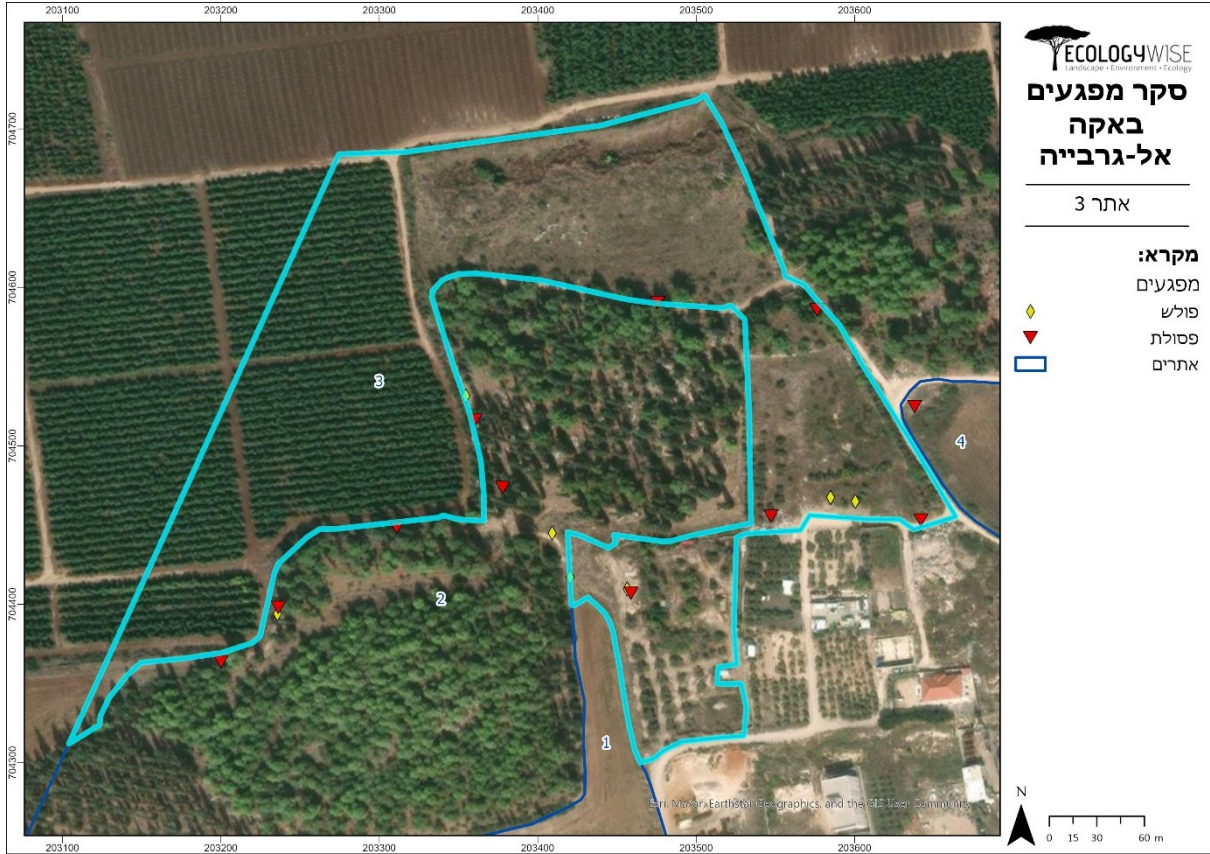
מפה 4 | מיפוי המפגעים – פוליון 3 באקה אל-גרבייה צפון 2

- א. פסולת מעורבת: באתר נצפו מספר רב של ערמות פסולת לצד הדרכים. **הפרה נמוכה.**
- ב. מינים פולשים: נצפו מספר רב של מוקדי קיקיון מצוי וצחר כחלחל. **הפרה נמוכה.**

תמונה	הערות	תיאור	סוג המפגע
289		אזדרכת מצויה	פולש
290		צחר כחלחל	פולש
320		קיקיון מצוי	פולש
321-323		קיקיון מצוי	פולש
321-323		פסולת בניין	פסולת
285-287	ספות, קרטונים, שקים, ברזלים	פסולת מעורבת	פסולת
288, 290-292	שקים, פלסטיק, ריהוט, קרשים	פסולת מעורבת	פסולת
293-300		פסולת מעורבת	פסולת
301-309		פסולת מעורבת	פסולת

- א. פינוי ערמות פסולת מהאתר.
- ב. הגברת אכיפה ושילוט נגד השלכה בלתי חוקית של פסולת.
- ג. הסרת המינים הפולשים בתוך הפוליון.
- ד. לאחר הסרת המינים הפולשים, יש לבצע ניטור וטיפול אחת לשנה.

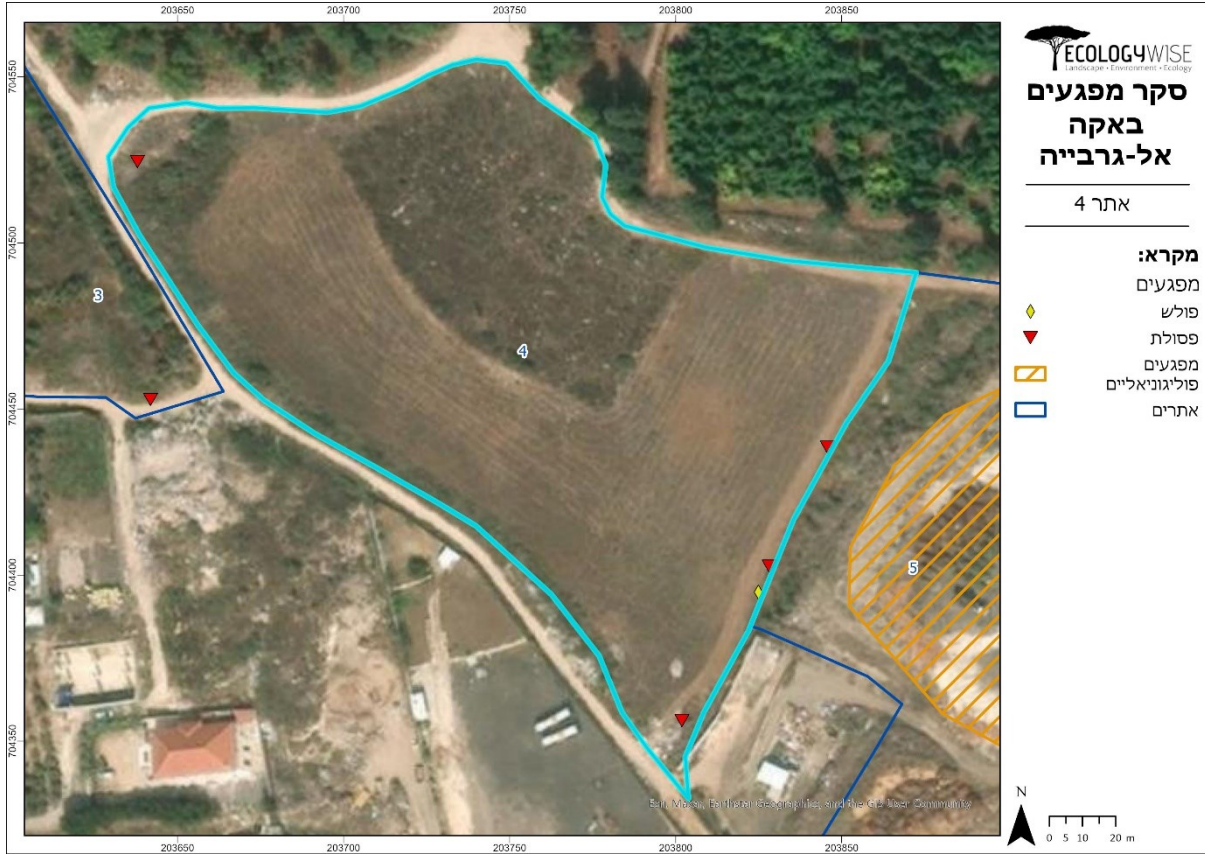
מפה 5 | מיפוי המפגעים – פוליגון 4 צפון ואדי אלח'רובה

א. פסולת: בשולי הדרכים באתר נצפו מספר מוקדי פסולת ביתית, פסולת בניין וגרוטאות. **הפרה נמוכה.**

ב. מינים פולשים: קיקיון מצוי. **הפרה נמוכה.**

תמונה	הערות	תיאור	סוג המפגע
281		קיקיון מצוי	פולש
279		גרוטאות	פסולת
284	קרטון, פלסטיק	פסולת ביתית	פסולת
283	מזרן	פסולת ביתית	פסולת
282		פסולת בניין	פסולת

א. פינוי ערמות פסולת מהאתר.

ב. הגברת אכיפה ושילוט נגד השלכה בלתי חוקית של פסולת.

ג. הסרת המינים הפולשים באתר.

ד. לאחר הסרת המינים הפולשים, יש לבצע ניטור וטיפול אחת לשנה.

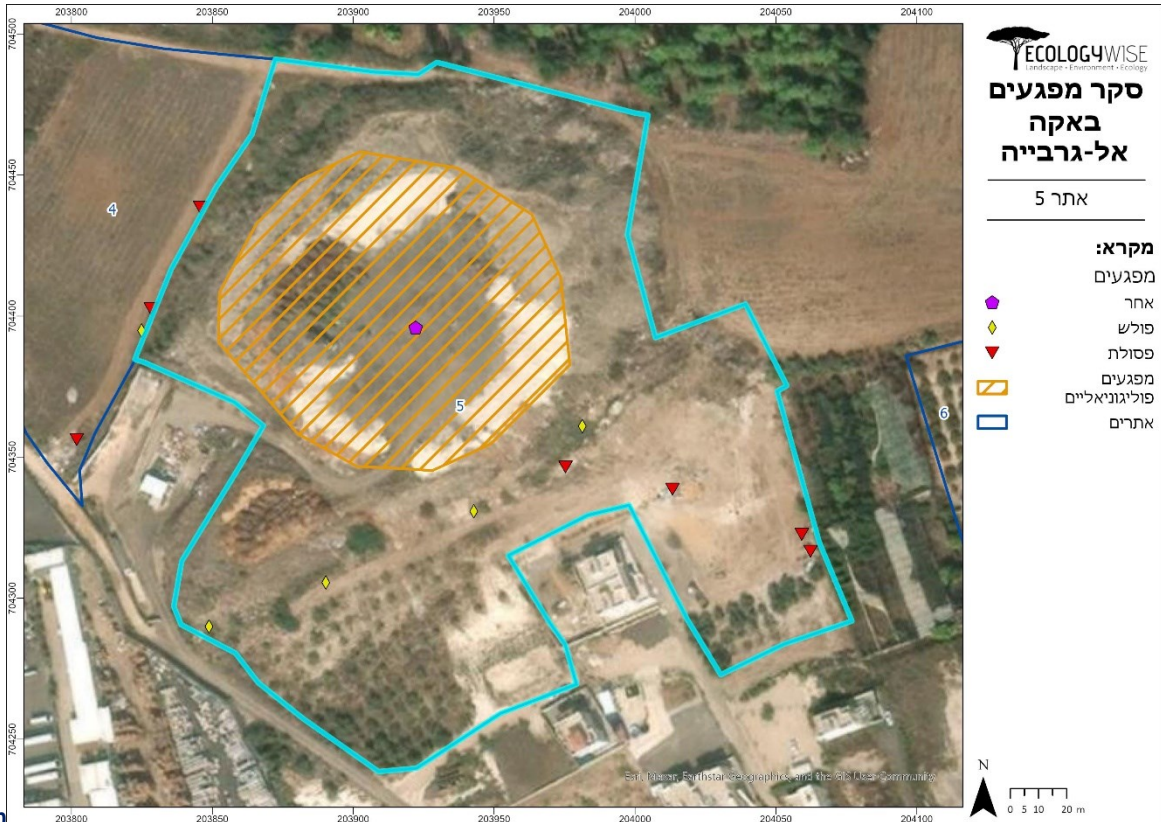
מפה

- א. מערום עפר: הר עפר גדול במרכז האתר עליו התבססו מינים פולשים. **הפרה גבוהה.**
  - ב. פסולת: מוקדי פסולת בניין בעיקר בשולי האתר בקרבת הבתים. **הפרה נמוכה.**
  - ג. מינים פולשים: קיקיון מצוי בעיקר על גבי הר העפר וכן לאורך הדך החוצה את האתר. **הפרה נמוכה.**
- המלצות לטיפול:

תמונה	הערות	תיאור	סוג המפגע
275-278	הר עפר	מערום עפר	אחר
273		קיקיון מצוי	פולש
275		קיקיון מצוי	פולש
276-277		קיקיון מצוי	פולש
278		קיקיון מצוי	פולש
270		גרזאות	פסולת
271		פסולת בניין	פסולת
272	איסכורית, צמיגים, שקים	פסולת בניין	פסולת
274		פסולת בניין	פסולת

- א. פינוי מוסדר של הר העפר לאתר מורשה.
- ב. פינוי ערמות פסולת מהאתר.
- ג. הגברת אכיפה ושילוט נגד השלכה בלתי חוקית של פסולת.
- ד. הסרת המינים הפולשים באתר.
- ה. לאחר הסרת המינים הפולשים, יש לבצע ניטור וטיפול אחת לשנה.

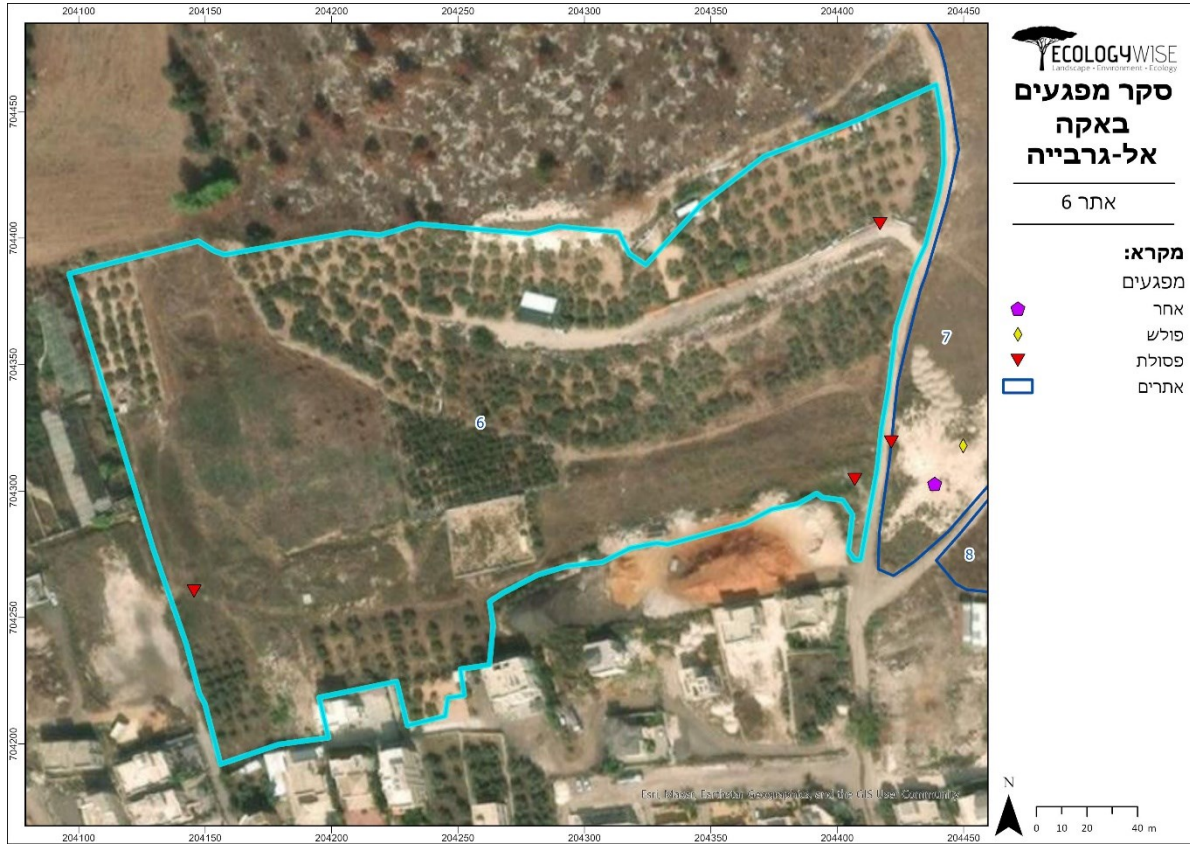
מפה 7 | מיפוי המפגעים - פוליון 6 ואדי ד'האר 1

א. פסולת: מוקדי פסולת ביתית ופסולת בניין בשולי הדרכים. **הפרה נמוכה.**

תמונה	הערות	תיאור	סוג המפגע
260	ספק גדר	פסולת ביתית	פסולת
263-268		פסולת בניין	פסולת
269		פסולת בניין	פסולת

א. פינוי ערמות פסולת מהאתר.

ב. הגברת אכיפה ושילוט נגד השלכה בלתי חוקית של פסולת.

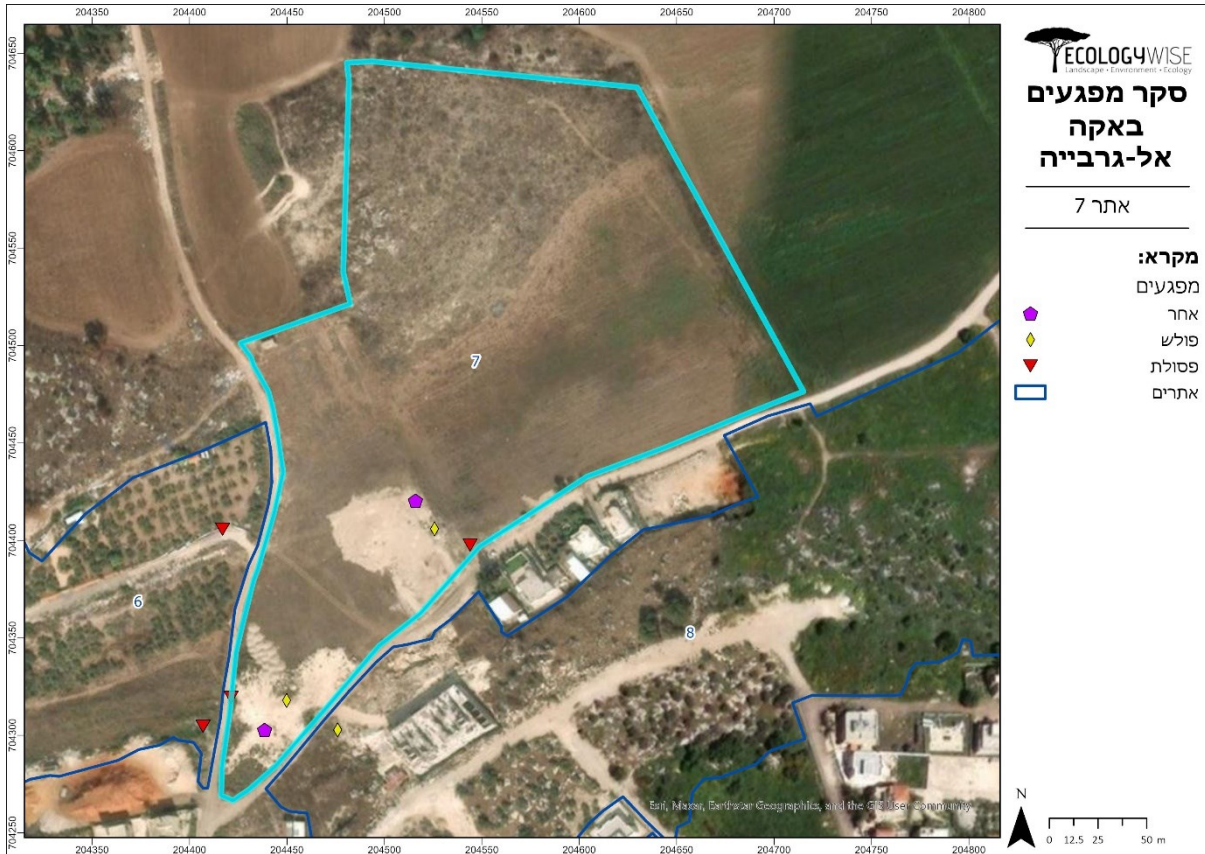
מפה 8 | מיפוי המפגעים - פוליגון 7 ואדי ד'האר 2

1. פסולת: פסולת בניין בשולי הדרכים. **הפרה נמוכה.**
2. הפרות קרקע: מערומי עפר שונים. **הפרה נמוכה.**
3. מינים פולשים: קיקיון מצוי בסמוך לאזורים מופרים. **הפרה נמוכה.**

תמונה	הערות	תיאור	סוג המפגע
243-245		מערומי עפר	אחר
246-248		מערומי עפר	אחר
243, 245		קיקיון מצוי	פולש
		קיקיון מצוי	פולש
242		פסולת בניין	פסולת
261-262	קרשים, אספלט, בלוקים	פסולת בניין	פסולת

- א. פינוי ערמות פסולת מהאתר.
- ב. הגברת אכיפה ושילוט נגד השלכה בלתי חוקית של פסולת.
- ג. פינוי מערומי עפר לאתר מורשה.
- ד. הסרת המינים הפולשים.
- ה. לאחר הסרת המינים הפולשים, יש לבצע ניטור וטיפול אחת לשנה.

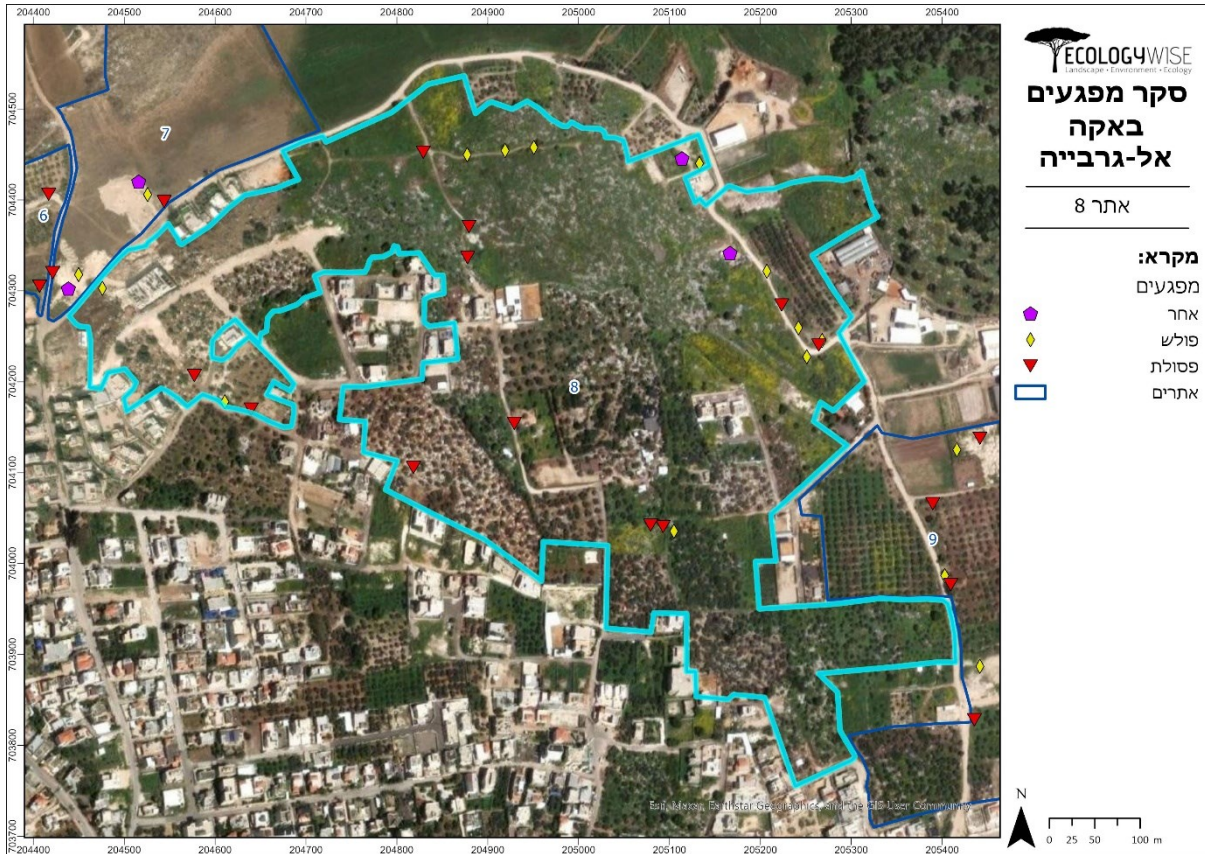
מפה 9 | מיפוי המפגעים - פוליון 8 אבו כביר

תמונה	הערות	תיאור	סוג המפגע
258		אדרכת מצויה	פולש
222		דטורה נטוית פרי	פולש
221		קיקיון מצוי	פולש
223		קיקיון מצוי	פולש
225		קיקיון מצוי	פולש
229		קיקיון מצוי	פולש

231		קיקיון מצוי	פולש
251		קיקיון מצוי	פולש
249		שיטה כחלחלה	פולש
232		שיטה כחלחלה	פולש
233		שיטה כחלחלה	פולש
257	עגלה	גרואות	פסולת
224		פסולת ביתית	פסולת
255-256		פסולת ביתית	פסולת
259	כיסאות פלסטיק	פסולת ביתית	פסולת
220		פסולת בניין	פסולת
236-237		פסולת בניין	פסולת
250		פסולת בניין	פסולת
252		פסולת בניין	פסולת
253-254		פסולת בניין	פסולת
230	בניין, פלסטיק, שקים	פסולת מעורבת	פסולת
238-241	שרוף	פסולת מעורבת	פסולת

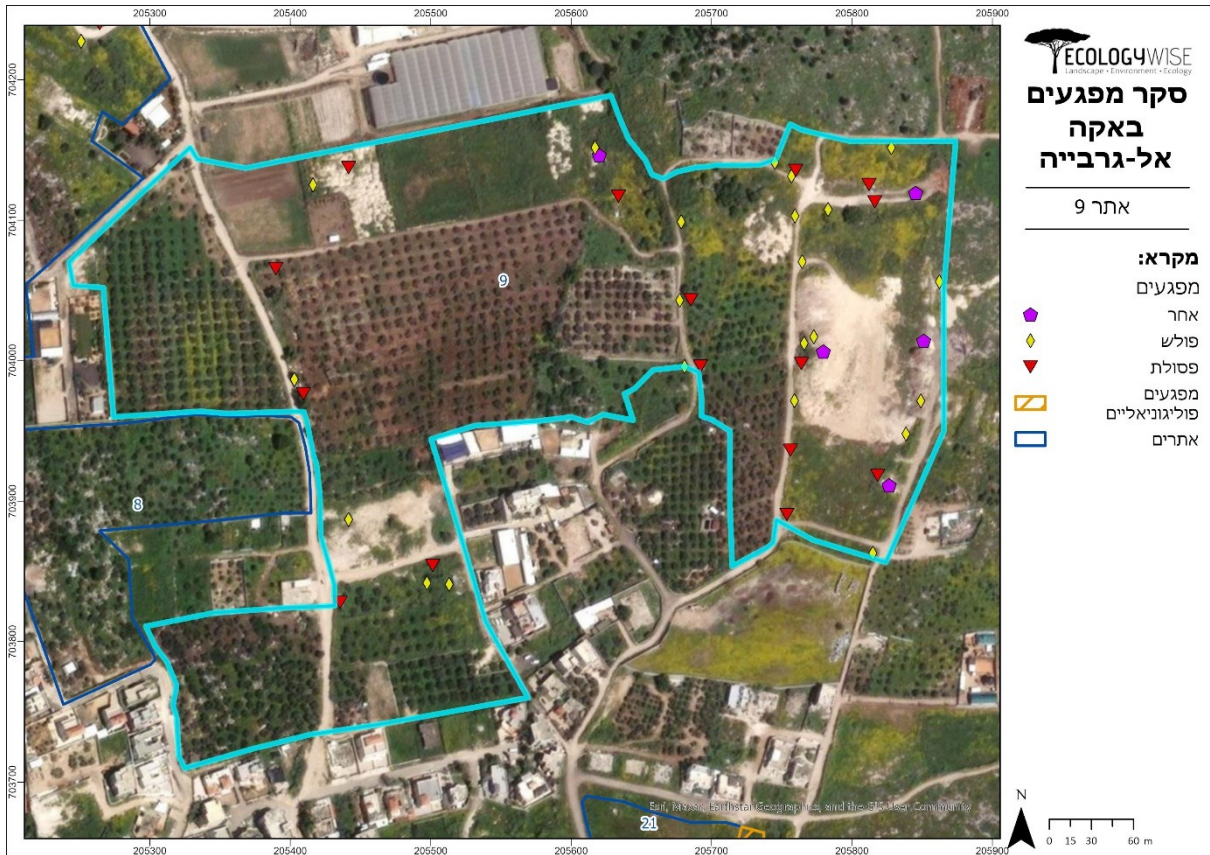
מפה 10 | מיפוי המפגעים - פוליגון 9 אלח'לה-אבו כביר

152		שריפת פסולת	אחר
137		אזדרכת מצויה	פולש
169		אזדרכת מצויה	פולש
214		צבר מצוי	פולש
191		צחר כחלחל	פולש
216		קיקיון מצוי וצחר כחלחל	פולש
15-155		קיקיון מצוי	פולש
158		קיקיון מצוי	פולש
162		קיקיון מצוי	פולש
164-165		קיקיון מצוי	פולש
167-168		קיקיון מצוי	פולש
		קיקיון מצוי	פולש
189		קיקיון מצוי	פולש
193		קיקיון מצוי	פולש
195		קיקיון מצוי	פולש
208		קיקיון מצוי	פולש
219		קיקיון מצוי	פולש
149		שיטה כחלחלה	פולש
217		שיטה כחלחלה	פולש
166		שיטה כחלחלה	פולש
170		שיטה כחלחלה	פולש
190		שיטה כחלחלה	פולש
211		שיטה כחלחלה	פולש
161	כורסאות	פסולת ביתית	פסולת
171-176	קרשים, כיסאות, ריהוט, פלסטיק	פסולת ביתית	פסולת
192		פסולת ביתית	פסולת
138-153		פסולת בניין	פסולת
218-219	בלוקים בטון	פסולת בניין	פסולת
163	קרטונים, פלסטיק	פסולת חקלאית	פסולת
194		פסולת חקלאית	פסולת
177	תבואה, ניילון, פלסטיק	פסולת חקלאית	פסולת

187-188	נילון	פסולת חקלאית	פסולת
213		פסולת חקלאית	פסולת
215		פסולת חקלאית	פסולת
159-160	בניין וחקלאית	פסולת מעורבת	פסולת
196-206, 209-210	חקלאית, ביתית, בניין	פסולת מעורבת	פסולת
211-212	שריפת פסולת	פסולת מעורבת	פסולת
218		פסולת מעורבת	פסולת

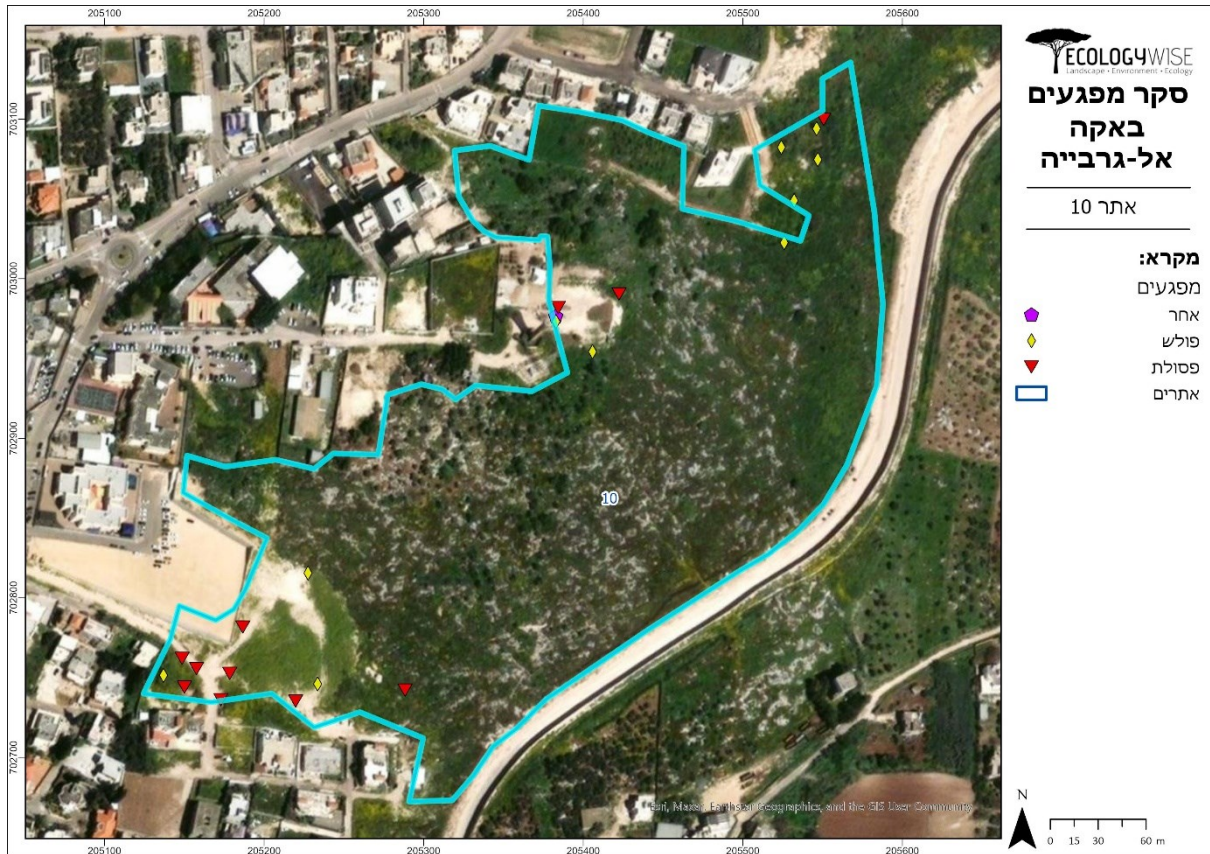
מפה 11 | מיפוי המפגעים - פולגון 10 אלג'באל

סוג המפגע	תיאור	הערות	תמונה
פולש	אזורית מצויה	מקבץ גדול	100-101
פולש	טבק השיח		97
פולש	צחר כחלחל		93
פולש	קיקיון מצוי		79-80
פולש	קיקיון מצוי		87
פולש	קיקיון מצוי		88-89
פולש	קיקיון מצוי		92
פולש	קיקיון מצוי	על מערומי עפר	99
פולש	קיקיון מצוי		98
פולש	קיקיון מצוי		102

99			מערום עפר	פסולת
83			פסולת ביתית	פסולת
90	שרוף		פסולת ביתית	פסולת
81-82	קרשים		פסולת בניין	פסולת
85	שרוף		פסולת בניין	פסולת
86	בטון וכיסאות		פסולת בניין	פסולת
94			פסולת בניין	פסולת
103	על הדרדרת		פסולת בניין	פסולת
78	מזבלה קטנה		פסולת מעורבת	פסולת
84	מזבלה קטנה		פסולת מעורבת	פסולת
91	קרשים וכיסא		פסולת מעורבת	פסולת

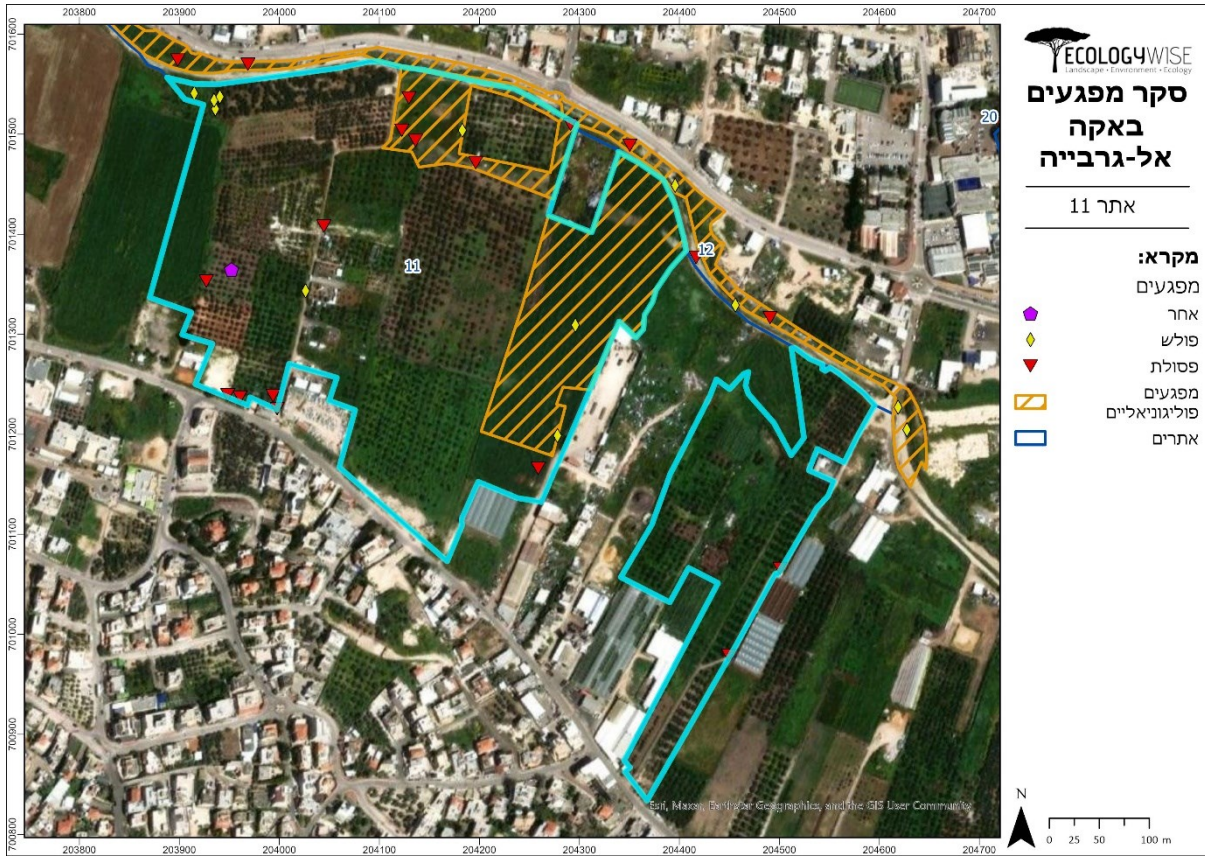
מפה 12 | מיפוי המפגעים - פוליגון 11 למרביעה

תמונה	הערות	תיאור	סוג המפגע
530-531		מערום עפר	אחר
483-484		אזדרכת מצויה	פולש
503	לאורך כל הדרך והמעזבות	אמברוסיה מכונסת	פולש
527-528		לכיד נחלים	פולש
529	מרבד ענק	סולנום זיתני	פולש
483-484		צבר מצוי	פולש
491		צחר כחלחל	פולש
482		קיקיון מצוי	פולש

485		קיקיון מצוי	פולש
486		גרוטאות	פסולת
489-490		גרוטאות	פסולת
499		פסולת ביתית	פסולת
486		פסולת בניין	פסולת
492-494		פסולת בניין	פסולת
497		פסולת בניין	פסולת
487-488		פסולת חקלאית	פסולת
495-496, 498		פסולת חקלאית	פסולת
504		פסולת חקלאית	פסולת
525		פסולת חקלאית	פסולת
526		פסולת חקלאית	פסולת
532-533		פסולת חקלאית	פסולת
500-502		פסולת מעורבת	פסולת
521-524	שריפת פסולת	פסולת מעורבת	פסולת

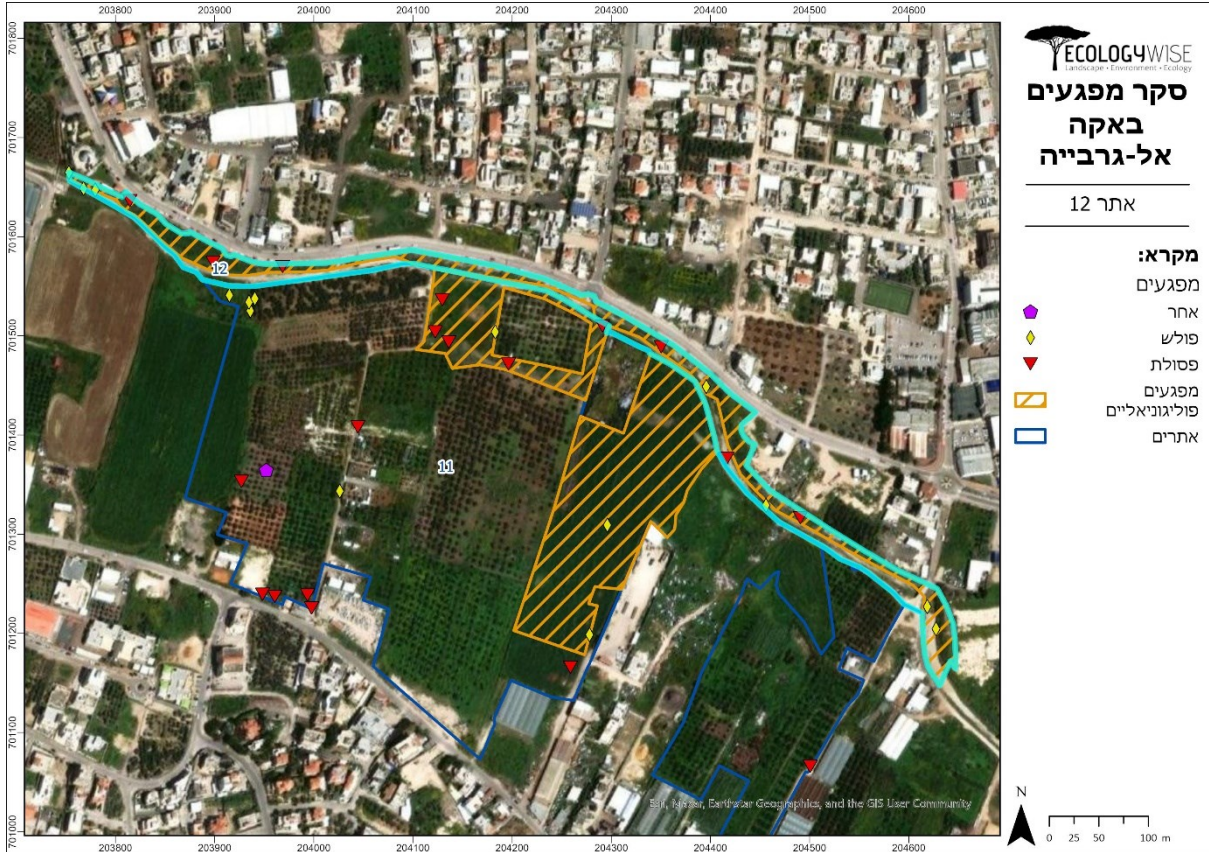
מפה 13 | מיפוי המפגעים - פוליגון 12 ואדי נאר (נחל חדרה)

סוג המפגע	תיאור	הערות	תמונה
פולש	אזדרכת מצויה		507
פולש	אמברוסיה מכונסת	לאורך כל הנחל	468-481
פולש	לכיד נחלים		470
פולש	לכיד נחלים		520
פולש	סולנום זיתני		467
פולש	קיקיון מצוי		510
פולש	קיקיון מצוי		
פסולת	פסולת ביתית		477-478
פסולת	פסולת ביתית		473

505-506			פסולת ביתית	פסולת
508-509			פסולת ביתית	פסולת
513-519			פסולת ביתית	פסולת
476			פסולת בניין	פסולת

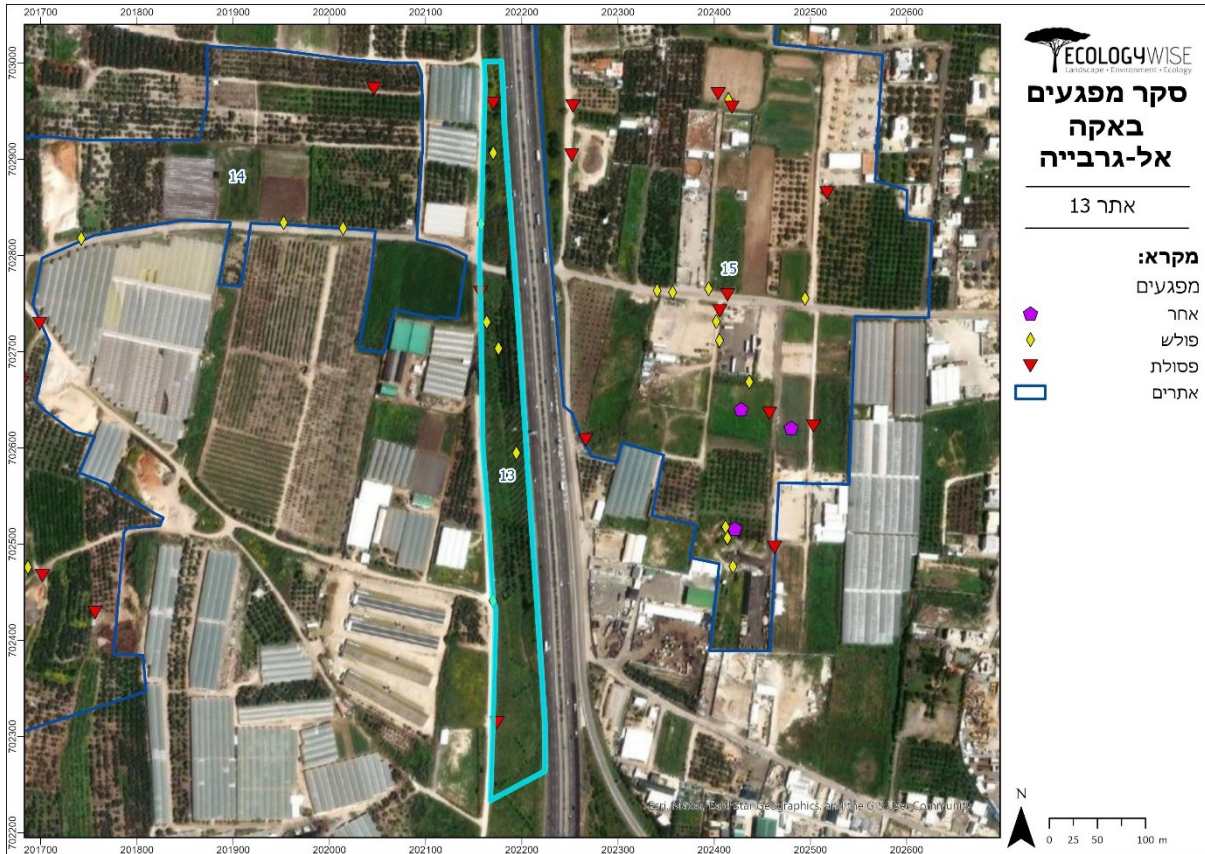
מפה 14 | מיפוי המפגעים - פוליון 13 שולי בביש 6

תמונה	הערות	תיאור	סוג המפגע
461		צבר מצוי	פולש
	שתול	צבר מצוי	פולש
460		קיקיון מצוי	פולש
463		קיקיון מצוי	פולש
		קיקיון מצוי	פולש
464		שיטה כחלחלה	פולש
461	בדים	פסולת ביתית	פסולת
462		פסולת חקלאית	פסולת
465-466		פסולת חקלאית	פסולת

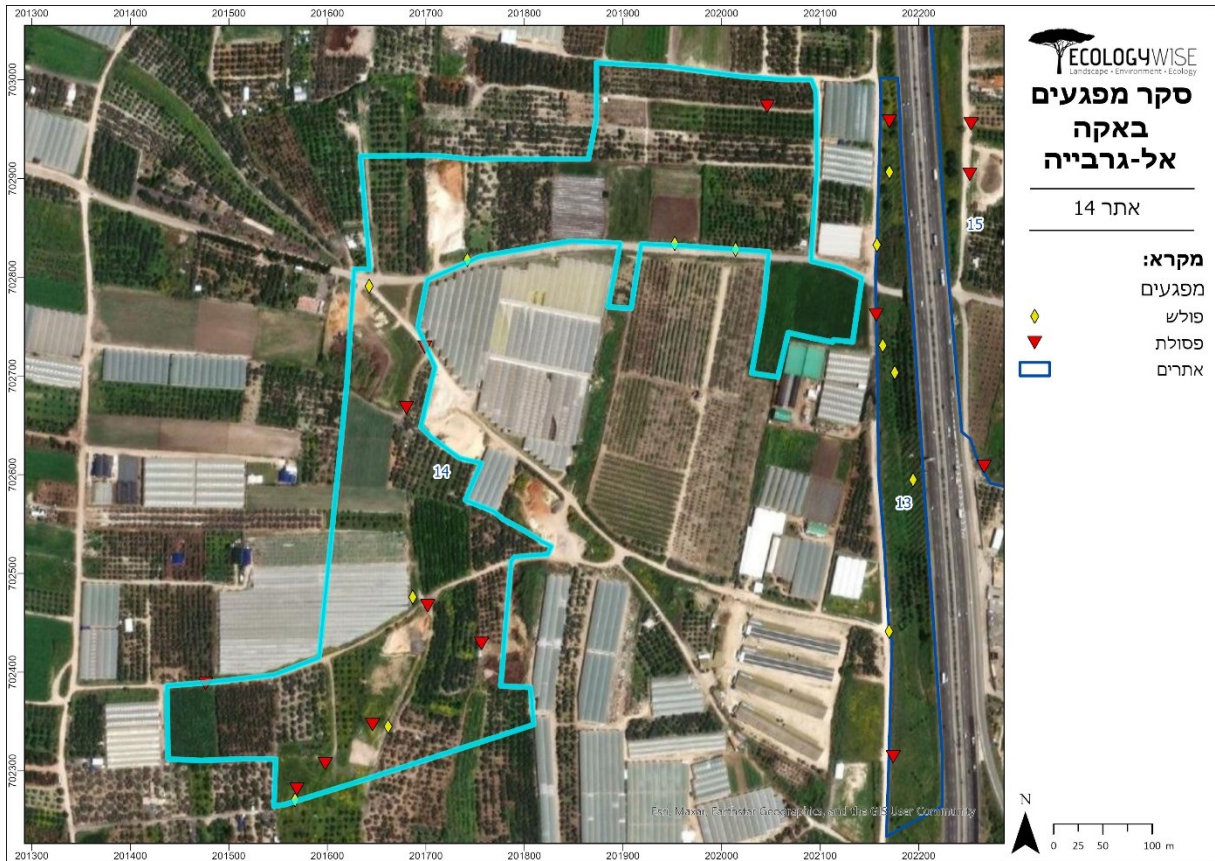
מפה 15 | מיפוי המפגעים - פולגון 14 עין מסעוד

סוג המפגע	תיאור	הערות	תמונה
פולש	אזורית מצויה		459
פולש	צבר מצוי		
פולש	קיקיון מצוי		447
פולש	קיקיון מצוי		
פולש	קיקיון מצוי		
פולש	קיקיון מצוי		452
פולש	קיקיון מצוי		453-454

446		פסולת ביתית	פסולת
457	שרוף	פסולת ביתית	פסולת
451		פסולת בניין	פסולת
452		פסולת בניין	פסולת
453-455		פסולת בניין	פסולת
456		פסולת בניין	פסולת
458		פסולת בניין	פסולת
448-449		פסולת חקלאית	פסולת
450		פסולת חקלאית	פסולת

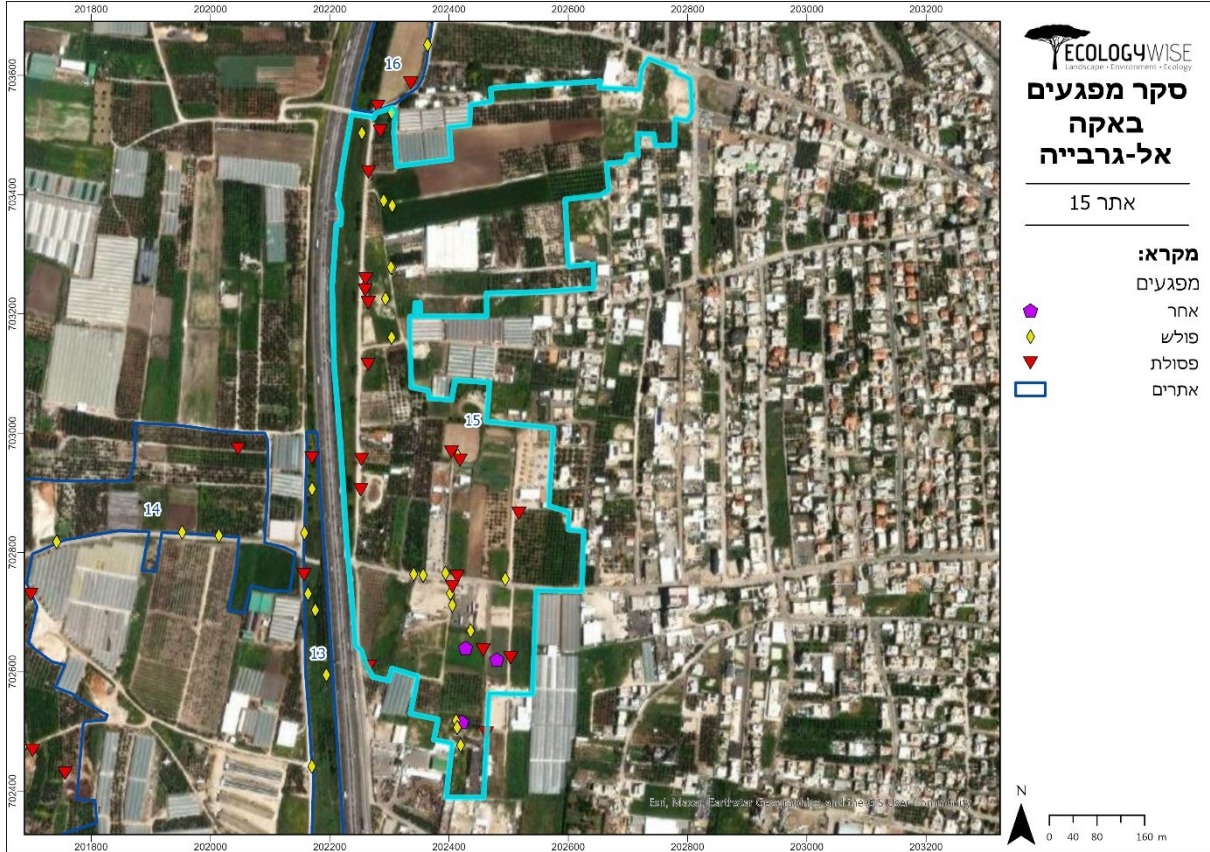
מפה 16 | מיפוי המפגעים - פוליון 15 דרדס-טיון

436		דטורה נטוית פרי	פולש
398		לכיד נחלים	פולש
418		סולנום זיתני	פולש
391		צבר מצוי	פולש
415		צחר כחלחל	פולש
421		צחר כחלחל	פולש
		צחר כחלחל	פולש
397		קיקיון מצוי	פולש
414		קיקיון מצוי	פולש
419		קיקיון מצוי	פולש
431-433		קיקיון מצוי	פולש
441-442		קיקיון מצוי	פולש
406		שיטה כחלחלה	פולש
432		שיטה כחלחלה	פולש
440		שיטה כחלחלה	פולש
406		שיטה כחלחלה	פולש
392-393, 395-396		פסולת ביתית	פסולת
401-403		פסולת ביתית	פסולת
411-413		פסולת ביתית	פסולת
422		פסולת ביתית	פסולת
444-445		פסולת ביתית	פסולת
417		פסולת בניין	פסולת
429		פסולת בניין	פסולת
438		פסולת בניין	פסולת
439		פסולת בניין	פסולת
410	צינורות, בזנטים, רשתות	פסולת בניין	פסולת
394		פסולת חקלאית	פסולת
404		פסולת חקלאית	פסולת
416		פסולת חקלאית	פסולת
420		פסולת חקלאית	פסולת
424-428		פסולת חקלאית	פסולת

399	גרוטאות, פלסטיק, ריהוט	פסולת מעורבת	פסולת
405		פסולת מעורבת	פסולת
408		פסולת חקלאית	פסולת

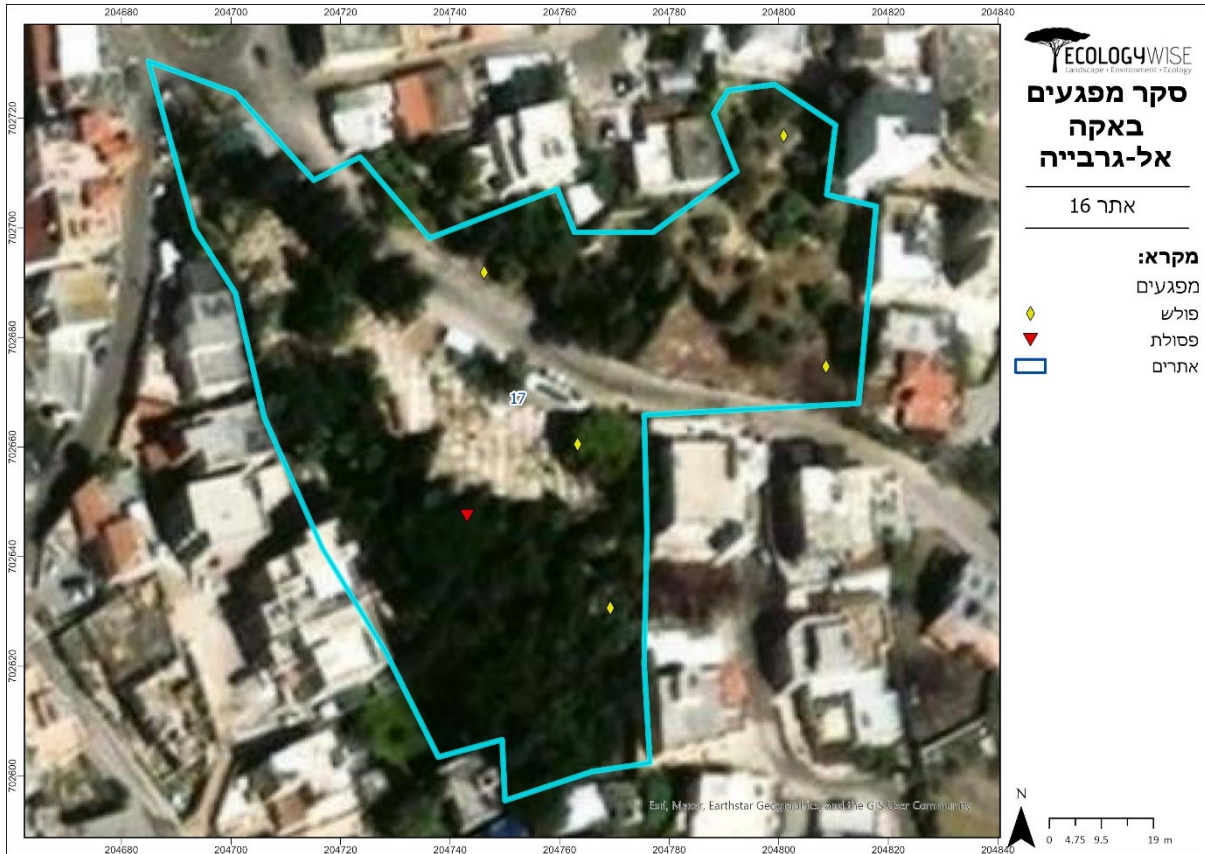
מפה 18 | מיפוי המפגעים - פוליגון 17 בית הקברות הצפוני

תמונה	הערות	תיאור	סוג המפגע
72	2 עצים צעירים	אזדרכת מצויה	פולש
74		אזדרכת מצויה	פולש
75		אזדרכת מצויה	פולש
76		אזדרכת מצויה	פולש
		אזדרכת מצויה	פולש
73	דליים	פסולת ביתית	פסולת

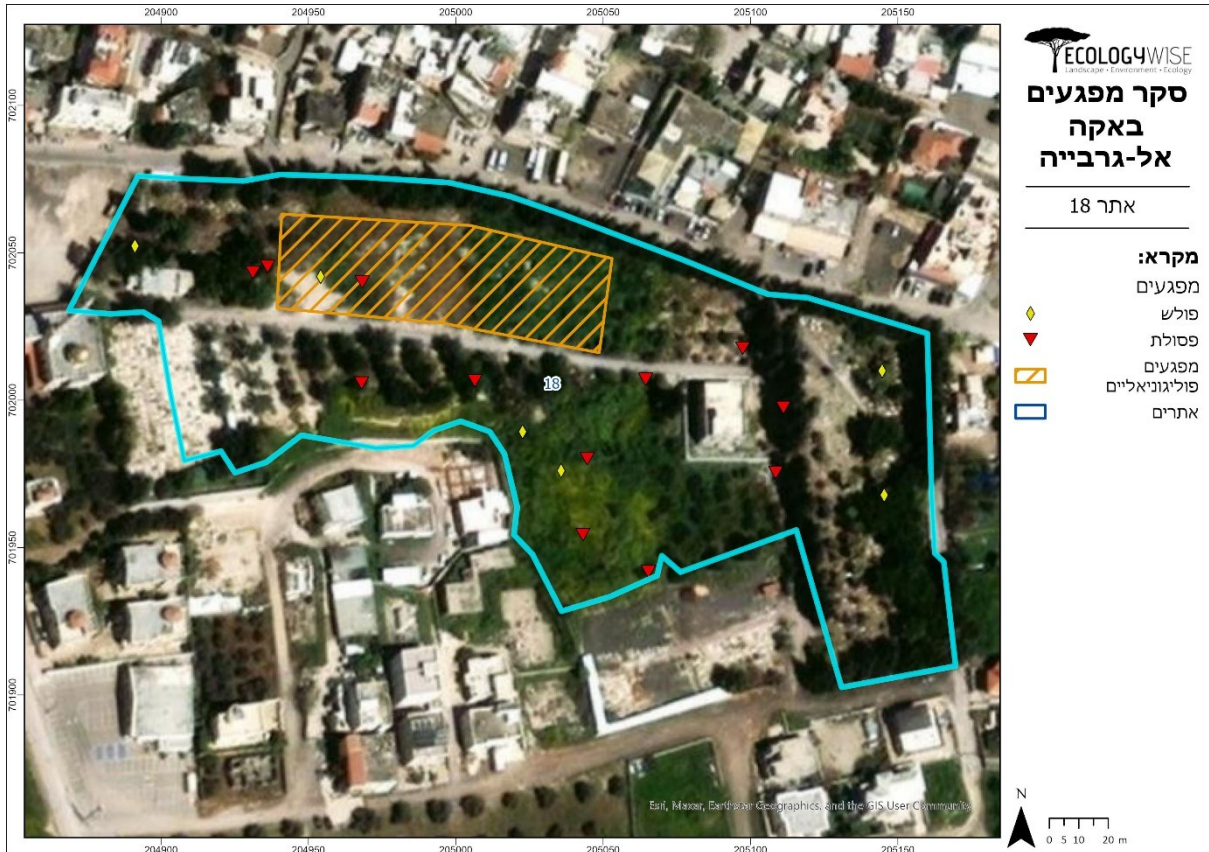
מפה 19 | מיפוי המפגעים - פוליגון 18 בית הקברות אל סראט

תמונה	הערות	תיאור	סוג המפגע
61		אזורית מצויה	פולש
65		אזורית מצויה	פולש
45		קיקיון מצוי	פולש
48, 69-70	על המערומי עפר	קיקיון מצוי	פולש
52-53		קיקיון מצוי	פולש
56	על מערומי עפר	קיקיון מצוי	פולש
47-48, 68-71		מערומי עפר	פסולת
54-55		מערומי עפר	פסולת
46	גדרות וכיסא פלסטיק	פסולת ביתית	פסולת

60	כיסאות פלסטיק	פסולת ביתית	פסולת
49	בלוקים בטון וברזלים	פסולת בניין	פסולת
50	שקי חצץ	פסולת בניין	פסולת
51	ברזלים	פסולת בניין	פסולת
62	בלוקים וגדר איסכורית	פסולת בניין	פסולת
63-64	קרשים	פסולת בניין	פסולת
66	אסבסט	פסולת בניין	פסולת
67	אסבסט	פסולת בניין	פסולת
57-59	מזבלה: פלסטיק, קרשים, ריהוט, קרטון, גזם	פסולת מעורבת	פסולת

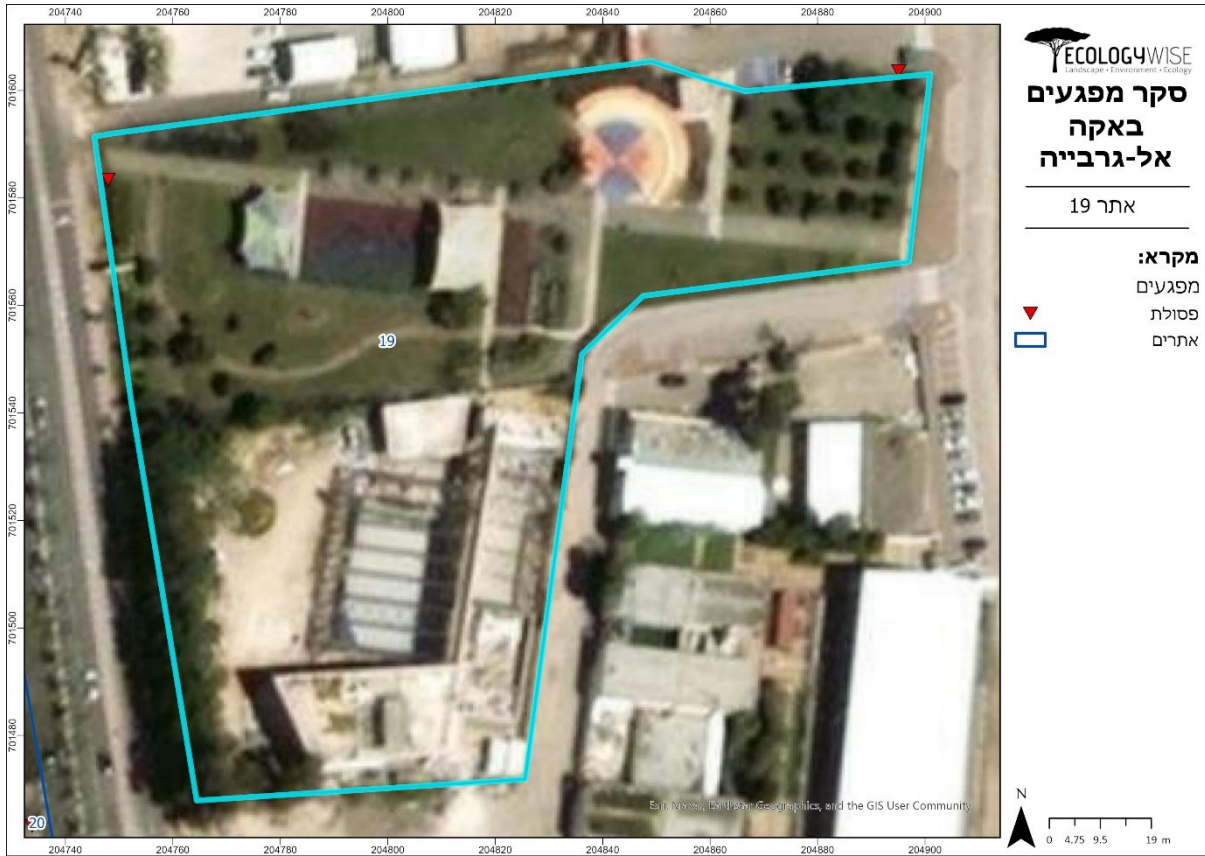
מפה 20 | מיפוי המפגעים - פוליוגון 19 פארק חמאדי

תמונה	הערות	תיאור	סוג המפגע
43-44	עף מהקרטוניה	פסולת ביתית	פסולת
36	מעורבת	פסולת בניין	פסולת

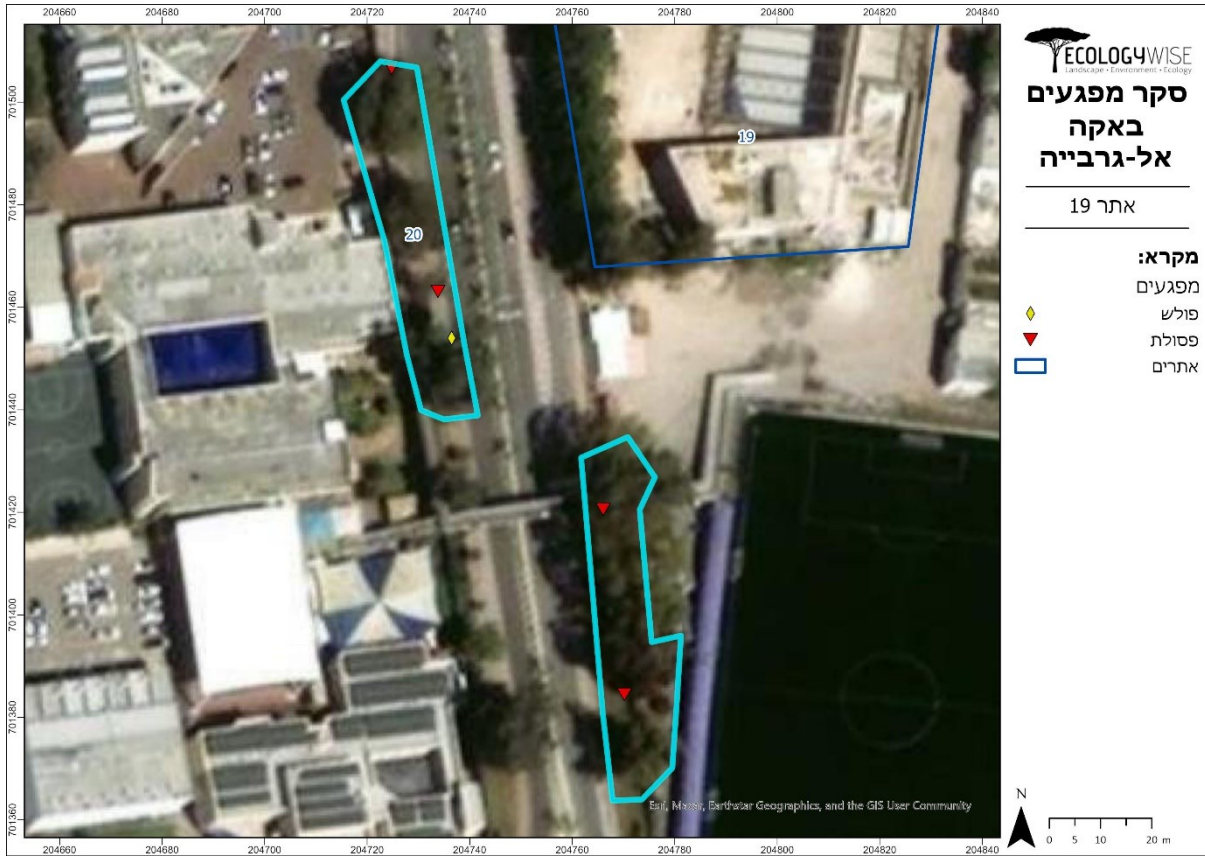
מפה 21 | מיפוי המפגעים - פוליון 20 דבאת אלסלמוני

תמונה	הערות	תיאור	סוג המפגע
39	2 עצים צעירים	אדרכת מצויה	פולש
38	בקבוקים ופלסטיקים	פסולת ביתית	פסולת
40	בקבוקים ופלסטיקים	פסולת ביתית	פסולת
37	צינור ודלי	פסולת בניין	פסולת
41-42	גלגלי עץ	פסולת בניין	פסולת
