# סקר מפגעים באתרי טבע עירוניים

## עיריית באקה אל-גרבייה

## סקר מפגעים עירוני

עבור עיריית באקה אל-גרבייה

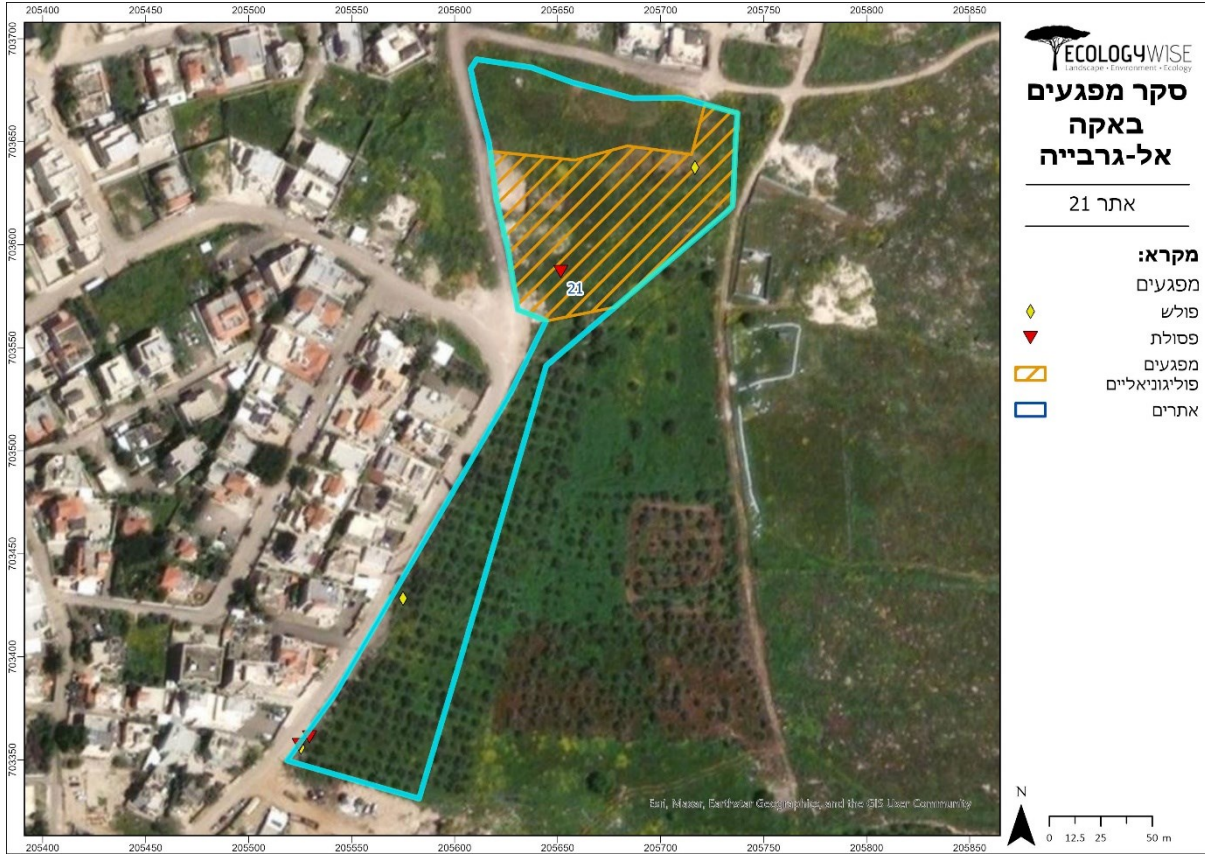
מפה 22 | מיפוי המפגעים - פוליגון 21 מזרח אלשוקפאן

תמונה	הערות	תיאור	סוג המפגע
135		טבק השיח	פולש
106		קיקיון מצוי	פולש
109		קיקיון מצוי	פולש
110-134	מזבלה הכוללת פסולת בניין, ברזלים, מזרונים, פלסטיק צים	פסולת בניין	פסולת
104-105	קרטון, פלסטיק, ריהוט, צמיגים	פסולת מעורבת	פסולת
107-108		פסולת מעורבת	פסולת
